توضیحات و تصویر	روش رفع ایراد	علت بروز ایراد	ایراد مشاهده شده

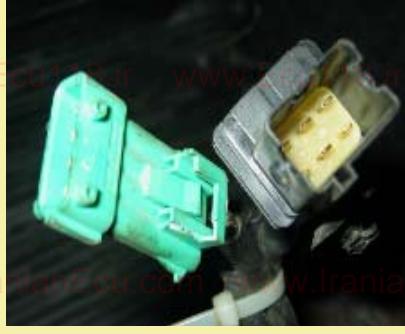
<p>سوکت های اکسیژن سنسور</p>	<p>برخی از خودروهایی که به دلیل ایراد لرزش موتور در حالت گاز یا بنزین به مراجعه داشته اند که در اینجا ایراد هیچگونه خطایی در ECU ثبت نمی شود لذا جهت بررسی بیشتر ایراد می بایست در دیاگ به گزینه پارامترهای اکسیژن سنسور مراجعه نمود اگر مقدار اکسیژن سنسور بالا از عدد ۲ و اکسیژن سنسور پائین از عدد ۱ بالاتر بود بیانگر اختلالات پیش آمده از ناحیه دسته سیم ، ECU یا اکسیژن سنسورها می باشد و در ارتباط با این ایراد می بایست اقدامات ذیل صورت پذیرد .</p> <p>۱- اکسیژن سنسورها از سوکت خود جدا شوند و مورد بررسی قرار گیرند در صورت مشاهده روغن در داخل سوکت ها آنها را با بنزین شستشو دهید و با هوای فشرده آنها را خشک نمایید .</p> <p>۲- مسیر نشتی را دنبال کنید ( مطمئن باشید که نشتی از فشنگی روغن هیدرولیک می باشد ) لذا جهت رفع ایراد می بایست فشنگی را تعویض نمایید</p>	<p>۳-۱ پایین بودن گاز در رگلاتور</p>

<p>۳- مسیر دسته سیم را از فشنگی تا اکسیژن سنسورها را ( حتی داخل خرطومی دسته سیم ) با بنzin و هوای فشرده تمیز و خشک نمایید .</p> <p>۴- در صورت اتصال کانکتورها و مشاهده مجدد ایراد می باشد نسبت به تعویض اکسیژن سنسور معیوب اقدام نمایید.</p> <p>۵- در صورت مشاهده مجدد ایراد نسبت به تعویض دسته سیم بلند خودرو اقدام نمایید زیرا که این نشتی می تواند روکش سیم را معیوب و موجب اتصال کوتاه بین سیمهای شود .</p> <p>۵-۱- اگر فقط در حالت گاز موتور دچار لرزش شود ممکن است رگلاتور گاز معیوب باشد می باشد نسبت تعویض گردد .</p>

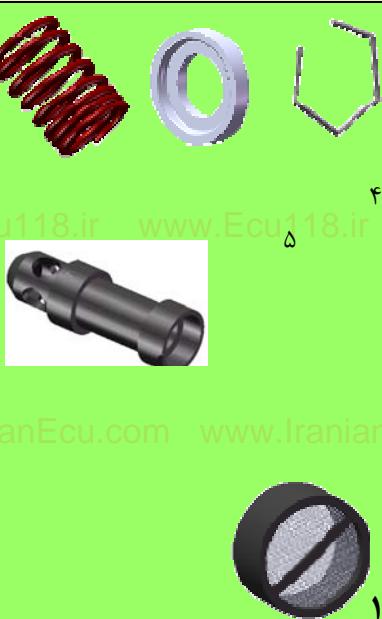
1 2 3 4 5 6	<p>۱-۲- ممکن است که شیر برقی CVVT در اثر براده ها یا ناخالصیهای معلق در روند موتوور گیرپاژ شده باشد که در این صورت به ترتیب زیر اقدام به دمونتاز و شستشوی شیر نمایید :</p> <p>۱-۱-۱. در پوش توری شکل را جدا نموده . (۱)</p> <p>۱-۱-۲. خار فنری را باز نمایید . (۲)</p> <p>۳-۱-۱. بشتابک فنر را خارج نمایید . (۳)</p> <p>۴-۱-۱. فنر را خارج کنید . (۴)</p> <p>۵-۱-۱. استوانه پیستونی شکل را خارج نمایید . (۵)</p> <p>۶-۱-۱. خار مخروطی شکل را خارج کنید . (۶)</p> <p>۲-۲- با مولتی متر از طریق دیاگرام و با دیاگ اقدام به رفع ایراد کنید و اگر قطعه مورد نظر وضعیت نامطلوبی دارد در نهایت دسته سیم را تعویض نمایید.</p>	<p>۱-۲- کشیف شدن شیر CVVT</p> <p>۲-۲- قطع شدن اتصال دسته سیم</p> <p>۳-۲- رله پنج پایه برق یا بنzin</p> <p><u>مراجعةه شود به اطلاعیه فنی</u></p> <p><u>شماره ۱۸۵-۱۳۸۸</u></p> <p><u>نوع رله اطلاعیه فنی</u></p> <p><u>شماره ۱۳۸۸-۱</u></p>	<p><b>۲- خاموش شدن موتور</b></p> <p><b>خاموش شدن در حالت idle</b></p> <p><b>بنzin فرقی ندارد )</b></p>

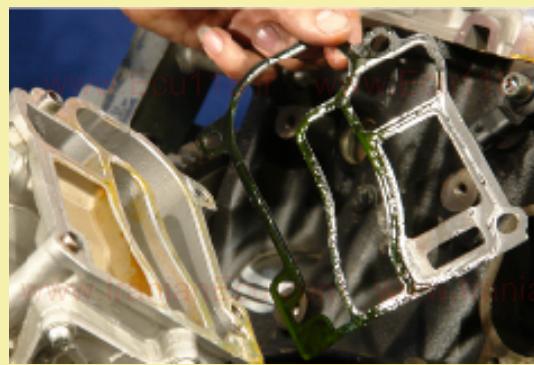
۱-۹-در اثر Over heat شدن و  
در اثر عدم دقต در اعمال  
گشتاور به پیچها واشر سرسیلندر

سوخته ۲-۹-تاب برداشتن سرسیلندر

۳-۹-در اثر Over heat شدن و  
در اثر عدم دقت در اعمال  
گشتاور به پیچها واشر اویل  
ماژول معیوب شده

۴-۹-در اثر عدم دقت در اعمال  
گشتاور به پیچها اویل ماژول تاب  
برداشته

۹- ایراد مخلوط  
شدن آب و  
روغن

در تمامی موارد می بایست با رعایت استانداردهای راهنمای تعمیرات قطعه مربوطه را تعویض کرد

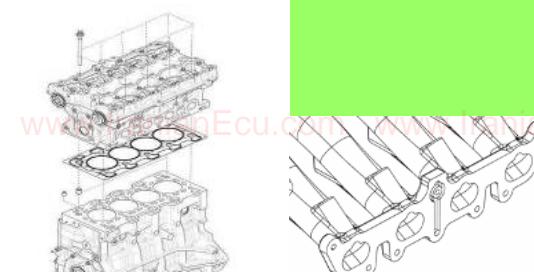
۱-۱۰-در اثر Over heat شدن و در اثر عدم دقت در اعمال گشتاور  
به پیچها

۲-۱۰-در اثر Over heat شدن و در اثر عدم دقت در اعمال گشتاور  
به پیچها

۳-۱۰-در اثر Over heat شدن و در اثر عدم دقت در اعمال گشتاور به  
پیچها

۴-۱۰-پایین بودن کیفیت و یا عدم مونتاژ صحیح  
۵-۱۰-پایین بودن کیفیت و یا عدم مونتاژ صحیح

۱-۱۰-معیوب شدن واشر  
منیفلد هوا

۲-۱۰-تاب برداشتن منیفلد  
هوا

۳-۱۰-معیوب شدن واشر  
سرسیلندر

۴-۱۰-معیوب شدن کاسه نمد  
سوپاپ

۱۰- ایراد روغن  
سوزی

در تمامی موارد می بایست با رعایت استانداردهای راهنمای تعمیرات قطعه مربوطه را تعویض کرد .	۱۰-۵-معیوب شدن رینگ پیستون	
www.IranianEcu.com	www.IranianEcu.com	جهت تهیه چسب مخصوص آبیندی به اطلاعیه فنی شماره ۱۴۶-۱۳۸۸ مراجعه شود .	۱۱-۱-معیوب شدن واشر منیفلد هوا

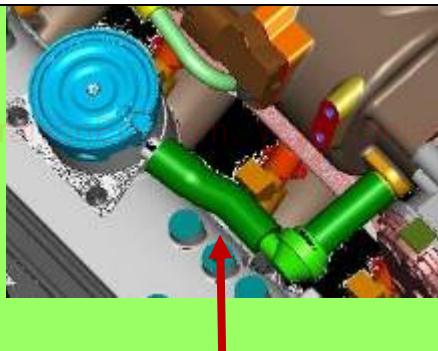
۱-۱۲- این ایراد فقط در یک صورت بوجود می آید که سوپاپ یکطرفه موجود بین سایکلون ( PCV ) و منیفلد هوا بر عکس مونتاژ شود

۱۲- بیرون پریدن گیج روغن

۱-۱۲- جهت نصب آن اصلاح شود . جهت فلش موجود بر روی سوپاپ یکطرفه می باشد به سمت منیفلد هوا باشد

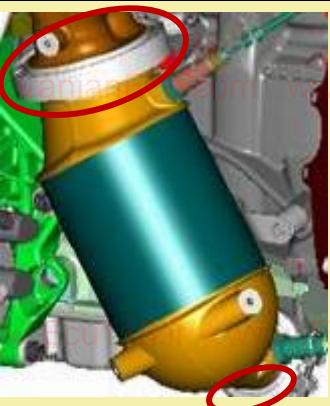
۱-۱۳- بست نگهدارنده کاتالیست

۱۳- صدای کاتالیست در موتور

۱-۱۳- این صدا در حالت موتور سرد در بیشترین وضعیت خود قرار دارد و جهت رفع آن می باشد صفحه محافظ حرارتی را دمونتاژ نمود و بست کوچک که در پائین کاتالیست قرار دارد را شل نمود و آنگاه بست بزرگ که در بالای کاتالیست قرار دارد را شل نمایید سپس موقعیت دهانه کاتالیست را با دهانه منیفلد اگزوز تنظیم نمایید سپس بست بزرگ را محکم نمایید و بعد از این مرحله اقدام به محکم نمودن بست کوچک کنید

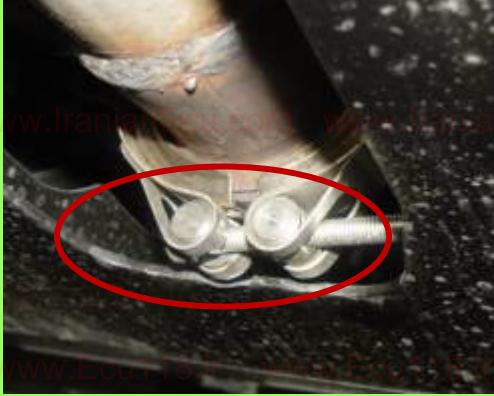
<p>۱-۱۴- این ایراد زمانیکه قصد شتابگیری دارید در اثر تکان خوردن موتور بوجود می آید و بست با سینی زیر موتور برخورد می نماید لذا جهت رفع ایراد می بایست بست کوچک ( که در زیر کاتالیست موجود است ) را شل نموده و با چرخش آن در جهت کارتل ، پیچ را به حالت عمودی در آورده و سپس اقدام به محکم نمودن آن می نمائیم و به این ترتیب ایراد برطرف می گردد</p>	<p>۱-۱۴- موقعیت قرارگیری بست کاتالیست</p>	<p>۱۴- ایراد برخورد بست کوچک کاتالیست با سینی زیر موتور</p>
<p><u>جهت اطلاع از رویه واشرگیری مراجعه شود</u></p> <p><u>به اطلاعیه فنی شماره ۱۳۸۹-۶۵</u></p>

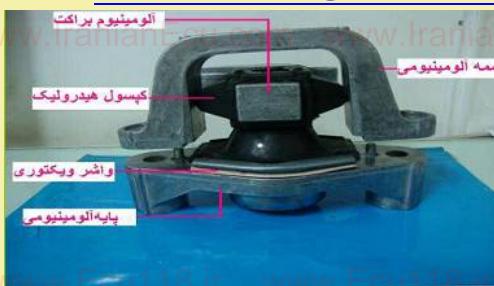
<p>در صورتیکه طبق رویه با واشرگیری صدا برطرف نشد اقدام به تعویض دسته موتور نمایید.</p> <p style="text-align: center;"><b>@Ecu118</b></p>	<p>۱-۱۵- خرابی دسته موتور بالا راست</p>	<p>۱۵- صدای تقه در هنگام حرکت و ترمزگیری- دسته موتور</p>

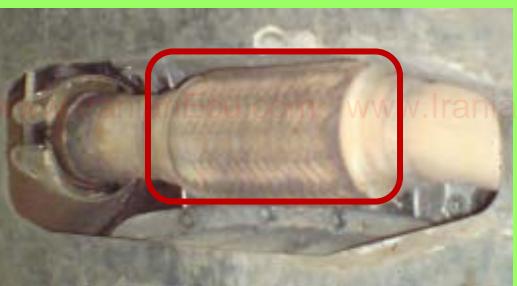
<p>۱-۱۶- این صدا در زمانی بوجود می آید که قسمتی از بافت برنجی شکل موجود در لوله اگزووز در اثر ضربه و یا فرسایش قطعه مذکور ، سوراخ شود لذا جهت رفع این ایراد می بایست فقط قطعه برنجی شکل را تعویض نمائید.</p>	<p>۱-۱۶- پارگی بافت برنجی شکل در اگزووز</p>	<p>۱۶- ایراد صدای خروج گاز اگزووز از سمت رکاب راننده</p>

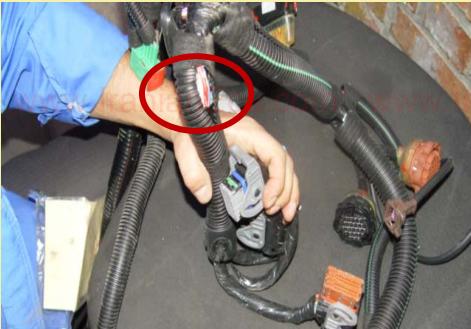
تعویض دسته سیم پایین موتور	ایراد مونتاژ دسته سیم پایین موتور در ناحیه کانکتورهای ECU و آسیب دیدن دسته سیم پایین موتور	۳۳- مشاهده فالت سنسور دمای هوای محیط و فشار گاز در ریل سوخت
در بعضی مواقع نیز مشاهده شده است به دلیل آسیب دسته سیم خودرو روشن نمی شود لذا لازم است این نکته را در تمامی عیب یابی ها در نظر بگیرید.	<b>@ECU118</b> ابتدا رله دوبل بطور آزمایشی تعویض شده در صورت جواب ندادن ست کامل ECU تعویض نمایید.	( مشاهده فالت عدم ارتباط IC با ECU ) ECM/ICU communication not OK	۳۴- روشن نشدن خودروی دارای ایموبیلایزر
