TBATN1G/14/1	تاریخ: 1394/04/07
صفحه 1	شماره: 37
نوع خودرو: گروه تیا

شرکت بازرگانی **سایپا یدک** (سهامی خاص)

اطلاعیه فنی

موضوع: دستورالعمل رفع عیب روشن شدن چراغ چک موتور خودرو تیا (با خطای سنسور میل سوپاپ)

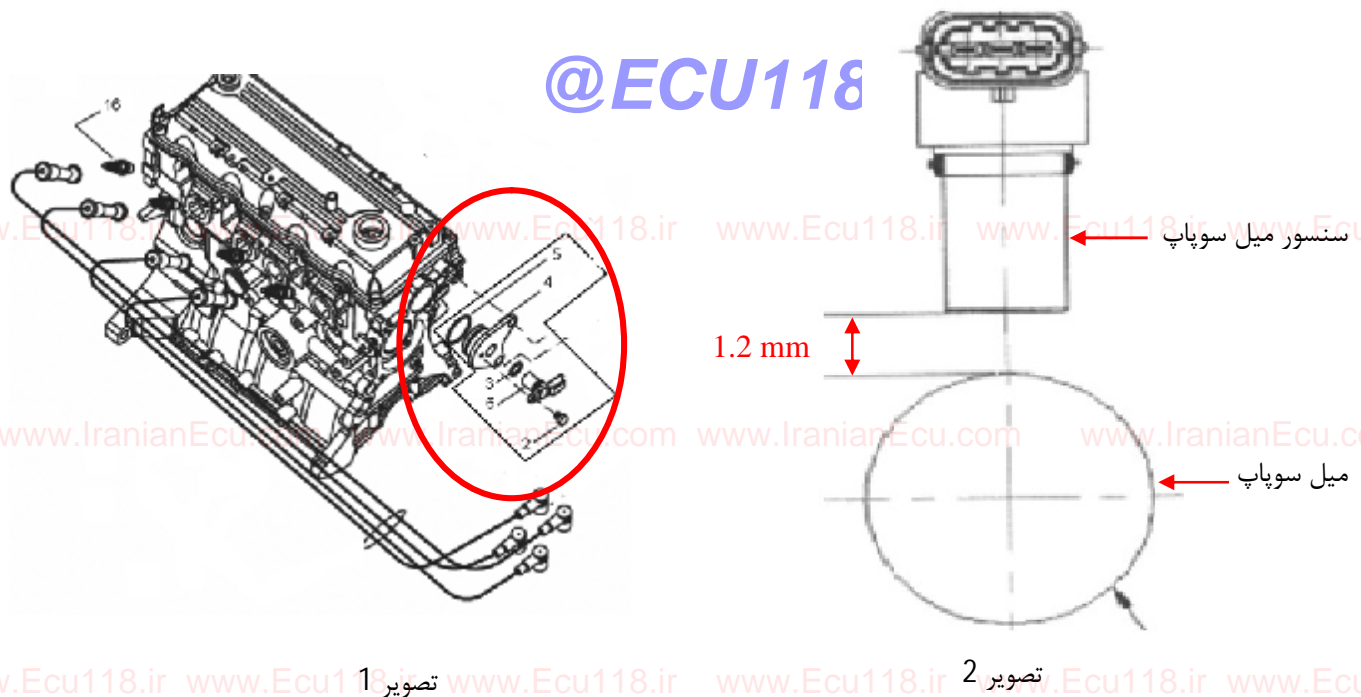
- 1- بررسی وجود سابقه تعویض سنسور موقعیت میل سوپاپ در سوابق تعمیراتی
- 2- بررسی مونتاژی قطعه شاخص (target wheel) میل سوپاپ (مطابق تصویر 1)
- 3- فاصله هوایی بین سنسور موقعیت میل سوپاپ و شاخص را اندازه گیری نمایید. (مقدار مجاز 1.2 mm مطابق تصویر 2)
