تاریخ: ۹۲/۱۰/۰۴ PDTBAX100TN1G/12/3

شماره: ۳۳۲ صفحه ۱ از ۲

نوع خودرو: پراید، گروه X100 و تیا

## موضوع: دستورالعمل تعویض قطعات زیر مجموعه دریچه گاز

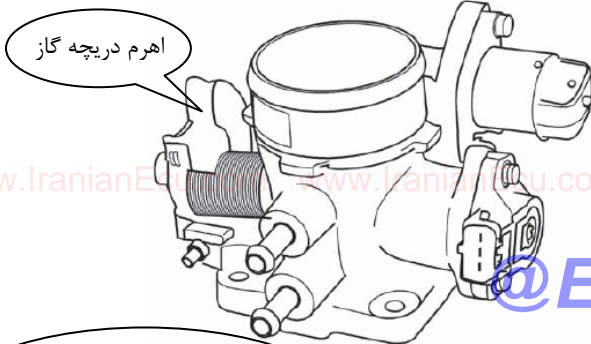
همانگونه که مطلع می باشید برنامه ECU نسبت به سیگنال های ارسالی از سوی سنسور موقعیت دریچه گاز به شدت حساس بوده و این سیگنال مبنای تصمیم گیری کلی ECU می باشد. لذا با توجه به شرایط متفاوت آب و هوایی و وجود رطوبت، پس از گذشت مدت زمانی استفاده از خودرو یک لایه میکرونی اکسیدی و سولفیدی بر روی ترمینال های سنسور موقعیت دریچه گاز، موتور پله ای و قسمت ورودی دریچه گاز تشکیل می گردد که لازم است قبل از هرگونه عملیات عیب یابی و یا تعویض قطعات ابتدا با استفاده از اسپری پاک کننده کانکتور نسبت به زدودن لایه میکرونی اقدام گردد. عملیات مذکور باعث اصلاح

اهرم دریچه گاز

سیگنال های ارسالی از سنسور به مجموعه واحد کنترل الکترونیکی موتور می گردد.  
۱- سوکت های متصل به سنسور و موتور پله ای را خارج نموده و توسط اسپری پاک کننده کانکتور نسبت به تمیز کردن کانکتور های سنسور دریچه گاز و موتور پله ای و سوکت های متصل به آنها اقدام نمایید.

۲- کانال هوای متصل به دریچه گاز را خارج نموده و اهرم متصل به دریچه گاز را بکشید تا دریچه گاز به صورت کامل باز شود سپس داخل دریچه را اسپری نمایید.

در صورتی که با اجرای مراحل بالا مشکل برطرف نگردد لازم است نسبت به بررسی عملکرد سنسور موقعیت دریچه گاز (TPS) اقدام نموده به این صورت که در حالت سوئیچ باز، میزان زاویه دریچه گاز را بررسی نمایید تا صفر باشد همچنین خودرو را روشن نموده تا دمای موتور به حد نرمال برسد سپس توسط دستگاه عیب یاب جامع با حرکت دادن اهرم دریچه گاز مقدار نوسانات آن را بررسی نمایید. پس از بررسی موارد فوق و عدم رفع ایراد اقدام به تعویض قطعه سنسور موقعیت دریچه گاز (TPS sensor) نمایید.

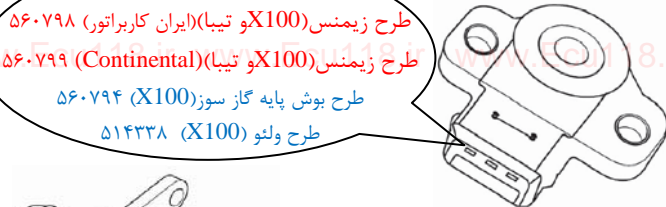
طرح زمینس (X100 و تیا) (ایران کاربراتور) ۵۶۰۷۹۸

طرح زمینس (X100 و تیا) (Continental) ۵۶۰۷۹۹

طرح بوش پایه گاز سوز (X100) ۵۶۰۷۹۴

طرح ولنو (X100) ۵۱۴۳۳۸

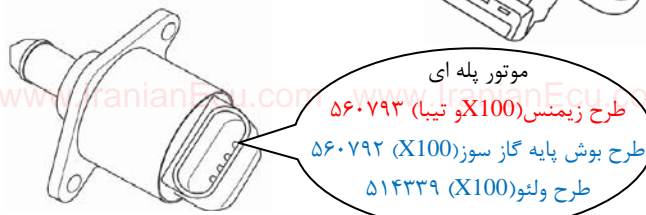
طرح زمینس (X100 و تیا) ۵۶۰۷۹۳

طرح بوش پایه گاز سوز (X100) ۵۶۰۷۹۲

طرح ولنو (X100) ۵۱۴۳۳۹

در صورتی که با اجرای مراحل ۱ و ۲ مشکل برطرف نگردد لازم است نسبت به بررسی عملکرد موتور پله ای اقدام نمایید به این صورت که در حالت سوئیچ باز توسط دستگاه عیب یاب جامع، عملکرد مرتبط با موتور پله ای را بررسی نموده و از سالم بودن آن اطمینان حاصل نمایید و در صورت معیوب بودن می بایست قطعه موتور پله ای (Stepper motor) را تعویض نمایید و پس از آن خودرو را خاموش نموده و سوئیچ را ۳ تا ۵ دفعه ON و OFF نمایید.

**توجه:** با توجه به حساس بودن اجزای داخلی موتور پله ای دریچه گاز و بکار رفتن نوعی روانکار مخصوص (نوعی گریس سفید رنگ) از دستکاری، پیچاندن و یا جلو و عقب کشیدن پیستون و شستن آن با مواد شوینده از قبیل بنزین، الکل و غیره خودداری نمایید زیرا موجب معیوب شدن موتور پله ای می گردد.
