اطلاعیه فنی - تعمیراتی

شماره: ۱۳۹۳-۲۲۸

عنوان: ایراد سنسور اکسیژن در EMS.SSAT نوع خودرو: پژو ۴۰۵ پارس سمند

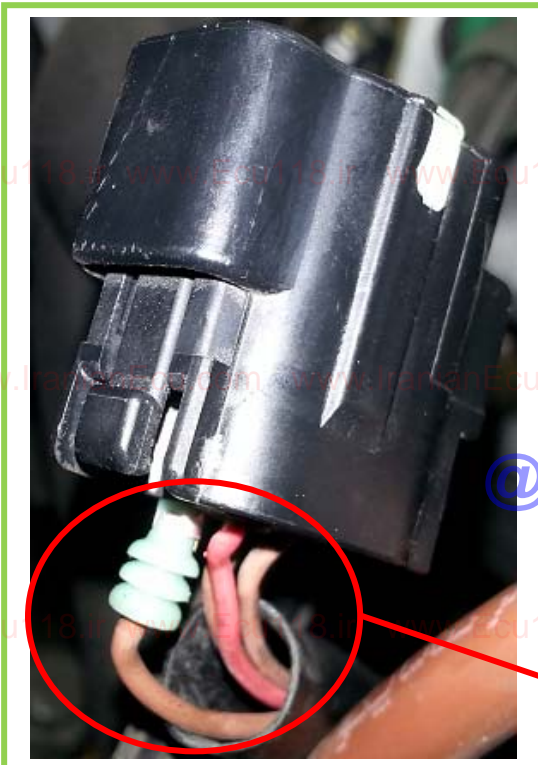
۱- دلیل احتمال جانمایی نامناسب دسته سیم موتور در فضای قرارگیری، ممکن است سیم شاخه اتصال به سنسور اکسیژن در وضعیت کشیده باشد و باعث بیرون آمدن سیم از سوکت گردد.

بیرون آمدن سیم از انتهای کانکتور

لازم است قبل از هرگونه اقدام به تعویض قطعه، اقدام به بررسی وضعیت کانکتور اتصال به سنسور اکسیژن بر روی

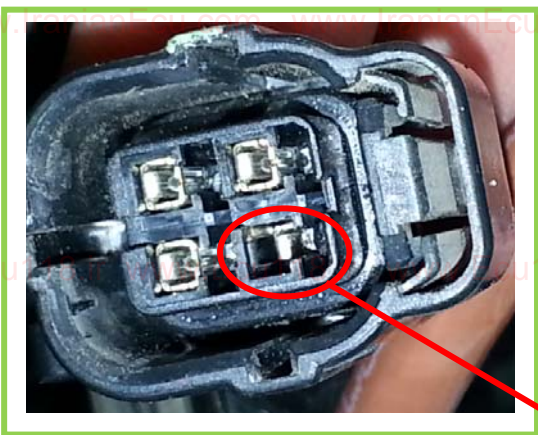
۲- وضعیت پینهای کانکتور اکسیژن سنسور واقع در دسته سیم از لحاظ اتصال کامل به پینهای سوکت سنسور اکسیژن دقیقاً کنترل گردد تا ایراد Loss Connection نداشته باشند.

ایراد پین کانکتور
