تاریخ	۸۶-۱۱-۲۰
شماره	۱۳۸۶-۹۳
کد مدرک	۱۰۹۵۰

اطلاعیه فنی - تعمیراتی

نوع خودرو ۲۰۶ معمولی و صندوقدار

عنوان رفع ایراد لرزش موتور TU5 در زمان سرد بودن

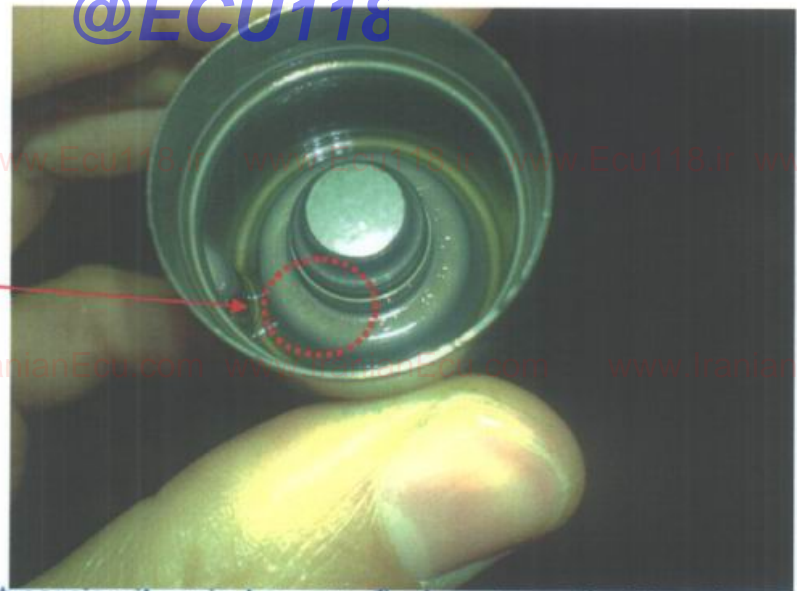
محل حک شدن عبارت "VWX"

یکی از عوامل بوجود آمدن ایراد misfiring، عدم فیلر مناسب سوپاپ ها می باشد و با توجه به هیدرولیکی بودن تایپیت سوپاپ موتور های TU5، ریشه ایراد را می توان به تغذیه روغن تایپیت ها در زمان سرد بودن روغن اشاره نمود.

باتوجه به تغییراتی که شرکت پژو بروی تایپیت های هیدرولیکی موتور مذکور انجام داده، لازم است پس از باز کردن تایپیت ها، بررسی گردد که تایپیت های نصب شده، از چه نوعی می باشد. در صورتی که در زیر مخزن تایپیت ها (طبق شکل زیر) حروف "VWX" حک شده باشد می بایست تایپیت های دود تعویض گردد.

در زمان نصب تایپیت جدید دقت گردد که قطعه جایگزین نیز دارای حروف "VWX" نباشد.
