شماره: ۵۸-۱۳۹۱

نوع خودرو: تندر ۹۰

اطلاعیه فنی - تعمیراتی

عنوان: احتمال خاموش شدن خودرو بر اثر تماس سیم سنسور اکسیژن دوم با اگزوز

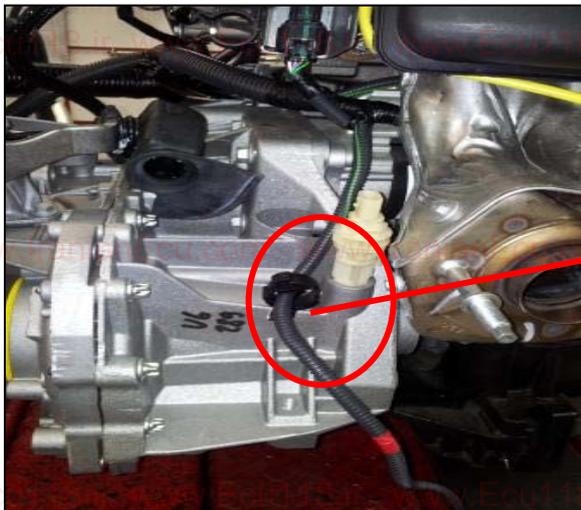
بست دسته سیم روی گیربکس

۲- مطابق تصاویر زیر سیم سنسور اکسیژن دوم به وسیله ۳ عدد بست مهار شده است لذا در صورت مراجعه خودرو با سطح آلاینده‌گی EuroIV لازم است وضعیت قرار گرفتن سیم در بست ها بررسی شده و در صورت عدم وجود بست ابتدا کل سیم از لحاظ سوختگی کنترل و در صورت مشاهده سوختگی دسته سیم موتور تعویض گردد و در صورت عدم مشاهده سوختگی فقط نسبت به نصب بست ها به شماره فنی ۰۲۵۲۴۱۲۳ و قرار دادن دسته سیم در آنها اقدام شود.

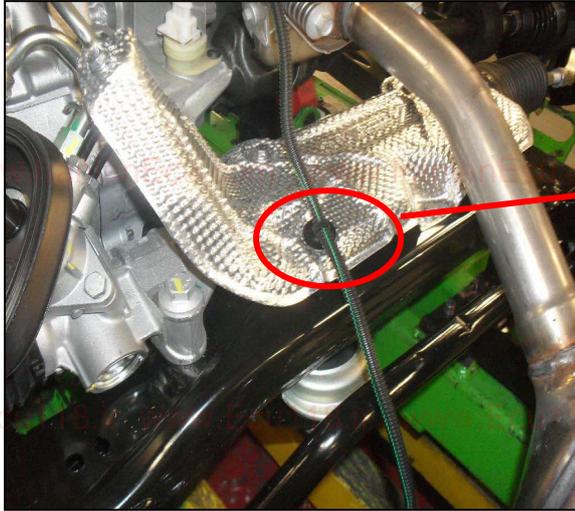
بست دسته سیم روی حرارت گیر بالای رام

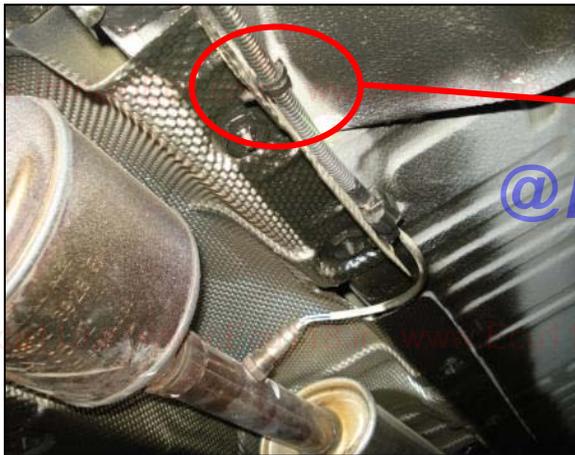
بست دسته سیم روی حرارت گیر کنار کاتالیست

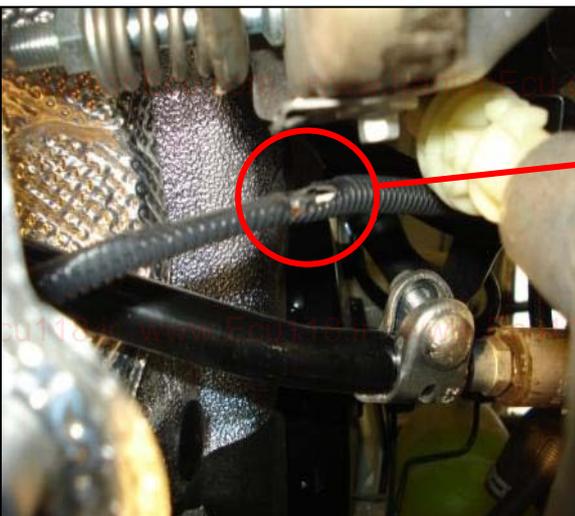
بدینوسیله به اطلاع نمایندگان مجاز پایلوت تندر ۹۰ می رساند با توجه به تغییرات مهندسی انجام شده به واسطه ارتقاء سطح آلاینده‌گی خودروهای تندر ۹۰ از EuroIII به EuroIV و افزودن سنسور اکسیژن دوم بعد از کاتالیست کانورتور، اخیراً مشاهده شده است به دلیل عدم نصب یکی از بست های دسته سیم متصل به سنسور دوم، دسته سیم با اگزوز برخورد کرده و به دلیل حرارت ناشی از اگزوز ذوب شده و موجب اتصال کوتاه و سوختن فیوز ۲۵ آمپر F2 واقع در جعبه فیوز داخل موتور و به طبع آن خاموش شدن خودرو می شود. با توجه به اهمیت موضوع از لحاظ ایمنی خواهشمند است کلیه خودروهای EuroIV که به نمایندگی مراجعه می نمایند مطابق دستورالعمل زیربررسی گردند:

نمونه ای از آسیب وارد شده به دسته سیم در اثر تماس با اگزوز

نکته: در صورت نیاز به تعویض دسته سیم موتور لازم است دسته سیم متناسب با خودرو از طریق تطابق شماره شاسی با شماره های فنی موجود در کاتالوگ الکترونیکی قطعات (EPC) انتخاب گردد.

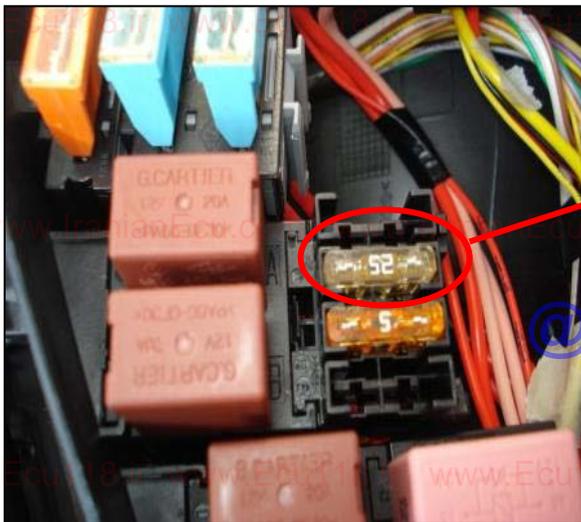
۳- در صورت مراجعه خودرو با ایراد خاموش شدن ناگهانی موتور و روشن نشدن آن و مشاهده سوختن فیوز ۲۵ آمپر جعبه فیوز واقع در محفظه موتور، موارد فوق بهدقت بررسی و نسبت به رفع ایراد خودرو اقدام نمایید.

فیوز ۲۵ آمپر واقع در جعبه فیوز داخل محفظه موتور
