سمند (کلیه مدل ها) نوع خودرو:

اطلاعیه فنی - تعمیراتی

TWIST BEAM

عنوان: معرفی و نحوه باز و بست اکسل های جدید

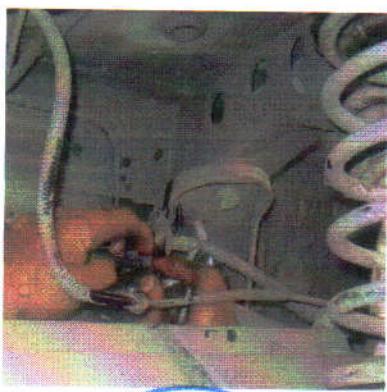
۱- محور عقب خودرو را بلند کرده ، چرخ ها را باز کنید.

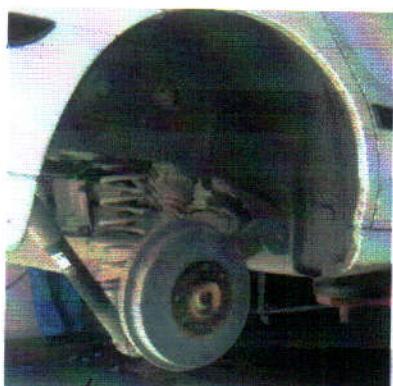
۲- لوله های ترمیز را باز کرده و انتهای لوله ها را کور کنید

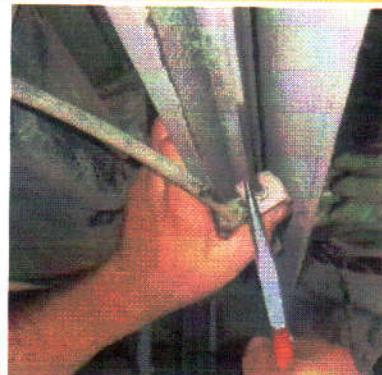
۳- سیم ترمزدستی را جدا نمایید

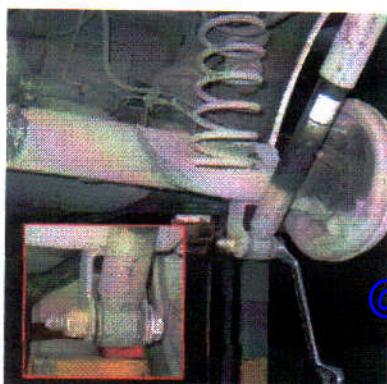
۵- کمک فنر را از اکسل جدا نمایید (گشتاور پیچ معادل $10 \text{ N.M} \pm 125$ می باشد)

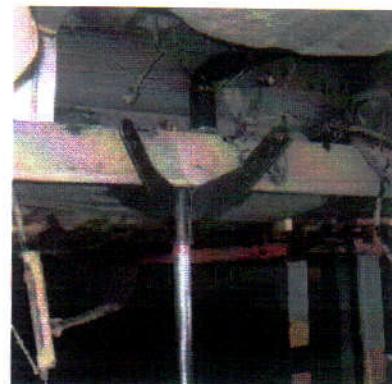
۴- جک را زیر اکسل قرار داده و اکسل را کاملاً ثابت نمایید.

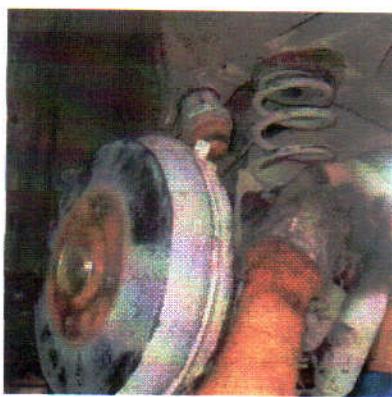
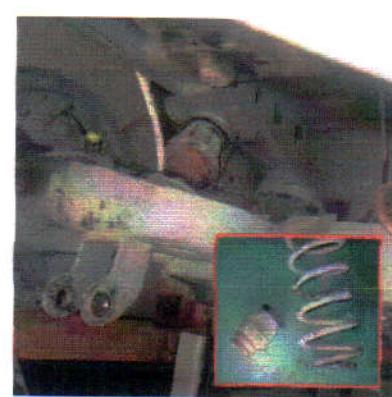
۶- فنرلول و ضربه گیر را خارج نمایید.

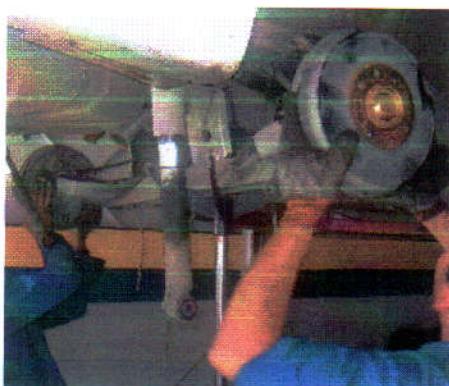
۸ - اکسل را پالین آورده و خارج نمایید

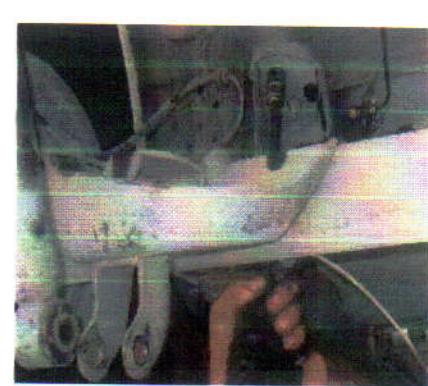
۷ - نگهدارنده های اکسل به بدنه را باز کنید.

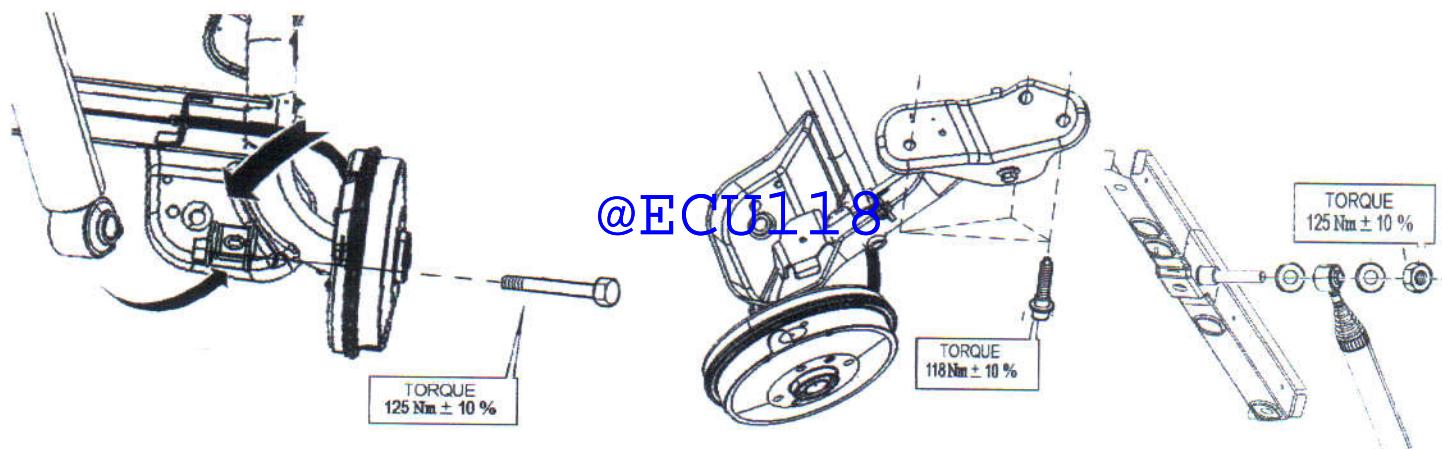
- جهت مونتاژ اکسل عکس مراحل مونتاژ عمل نموده و در اعمال گشتاور های ذکر شده در زیر دقت کامل نمایید.
