اطلاعیه فنی - تعمیراتی

شماره: ۱۳۹۴-۳۳

نوع خودرو: دنا

عنوان: روش رفع ایراد Lamp Fault

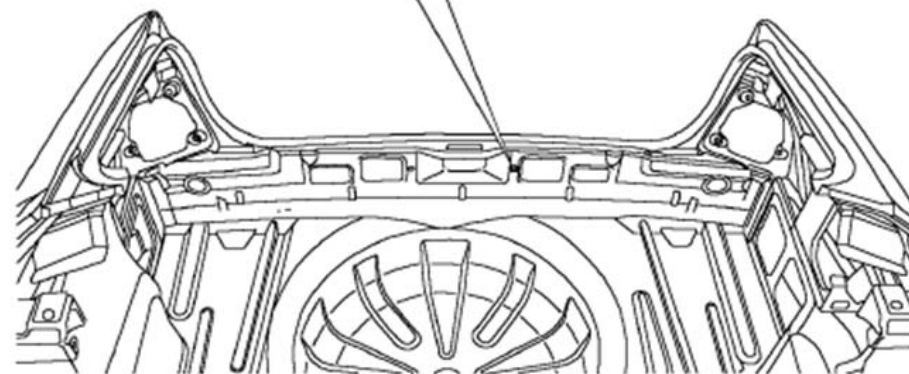
مثال: برای رفع ایراد مسری با چراغهای @Ecu118

عقب، باید دو سر سیم منفی موجود در دسته سیم اتاق در خودروی سمند و دنا نشان داده شده در شکل، اتصال صحیح به بدنه خودرو داشته باشند.
