نوع خودرو: پژو ۴۰۵ پارس سمند

اطلاعات فنی - تعمیراتی

عنوان: ایراد سنسور اکسیژن در EMS.SSAT

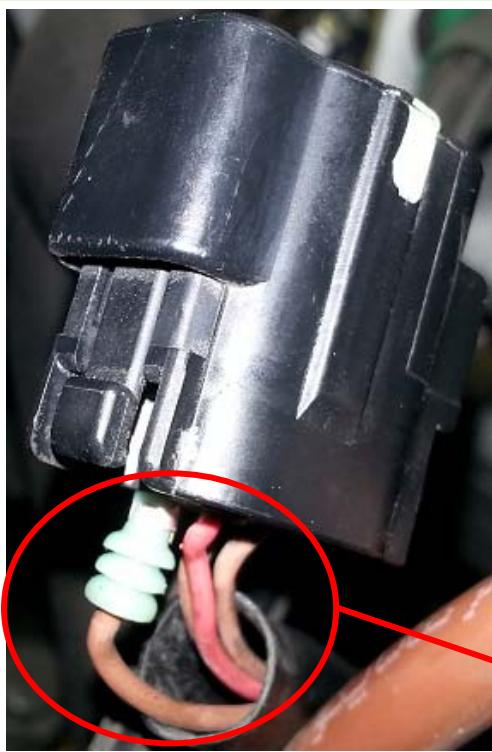
۱- بدليل احتمال جانمایی نامناسب دسته سیم موتور در فضای قرارگیری، ممکن است سیم شاخه اتصال به سنسور اکسیژن در وضعیت کشیده باشد و باعث بیرون آمدن سیم از سوکت گردد.

بیرون آمدن سیم
از انتهای کانکتور

لازم است قبل از هرگونه اقدام به تعویض قطعه، اقدام به بررسی وضعیت کانکتور اتصال به سنسور اکسیژن بر روی دسته سیم موتور نمایید:

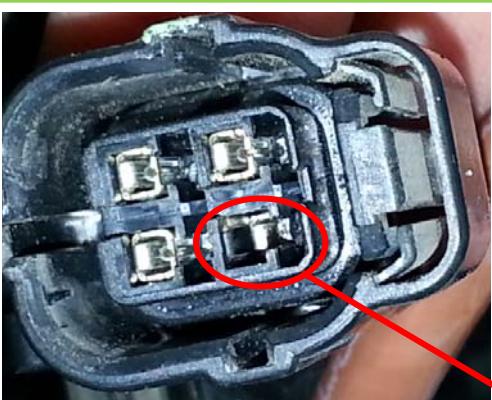
۲- وضعیت پینهای کانکتور اکسیژن سنسور واقع در دسته سیم از لحاظ اتصال کامل به پینهای سوکت سنسور اکسیژن دقیقاً "کنترل گردد تا ایراد Loss Connection نداشته باشند.

ایراد پین کانکتور
