دستورالعمل فراخوان

شماره: C29404

عنوان فراخوان: برخورد دسته سیم موتور با تسمه هیدرولیک فرمان

نوع خودرو: پژو پارس و ۴۰۵

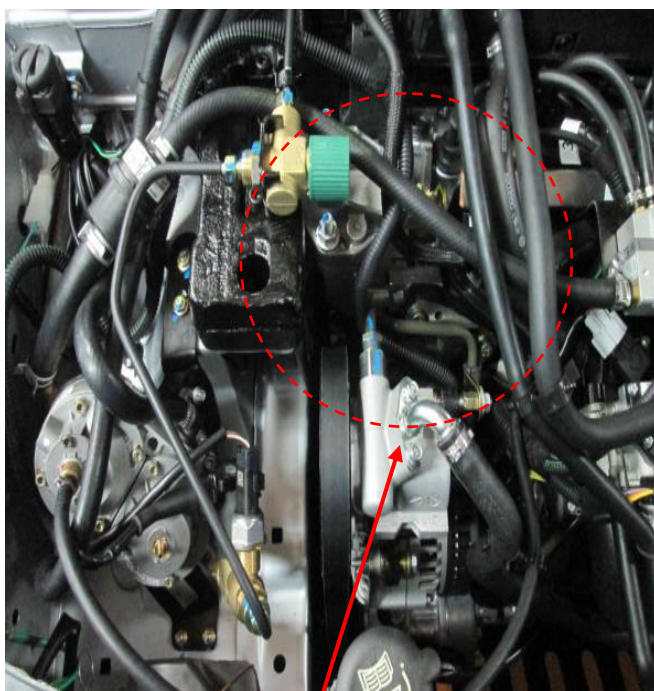
به اطلاع نمایندگیهای مجاز می رساند، در تعدادی از خودروهای پژو پارس و ۴۰۵ احتمال ایراد برخورد دسته سیم انشعاب سوئیچ اینرسی با تسمه هیدرولیک فرمان که ناشی از ایراد مونتاژ می باشد وجود دارد و به منظور برطرف کردن ایراد می بایست مطابق رویه زیر اقدام شود.

۱- آرایش دسته سیم مطابق تصویر شماره یک باشد و با پولی برخورد داشته باشد .

تصویر شماره یک (آرایش نادرست دسته سیم)

- ۱- بست منفی باتری را بردارید.
- ۲- کانکتور سویچ اینرسی را دمونتاژ نمایید.
- ۳- دسته سیم را کنترل نمایید به لحاظ ظاهری سالم باشد و زخمی نشده باشد. در صورتی که دسته سیم سالم باشد با مونتاژ دسته سیم از داخل بست دو خانه نمایش داده شده در تصویر شماره دو و آرایش دسته سیم در مسیر صحیح، کانکتور سویچ اینرسی را مونتاژ و محکم نمایید.
- ۴- در صورت زخمی بودن دسته سیم، دسته سیم موتور را با نمونه سالم جایگزین نمایید.
- ۵- پس از اطمینان از انجام صحیح فرایند بست منفی باتری را مونتاژ نمایید.
- ۴- پس از ریورک و برطرف کردن ریسک برخورد دسته سیم مجدداً کنترل های لازم را انجام دهید و پس از اطمینان از عدم بروز مجدد ایراد، خودرو را تحویل مشتری نمایید.

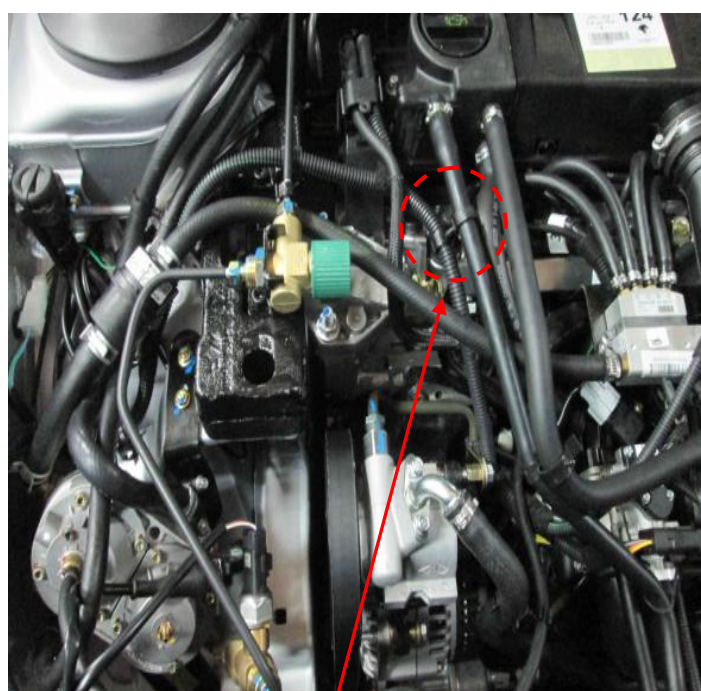
۲- بست نمایش داده شده در تصویر شماره دو روی خودرو مونتاژ نشده باشد و خودرو دارای ریسک باشد .

تصویر شماره دو (بست مهار کننده دسته سیم)
