شماره: 1388-84

نوع خودرو: انواع وانت و روآ

اطلاعیه فنی - تعمیراتی

عنوان: روش رفع ایراد بالا ماندن دور موتور/ثابت ماندن عدد لاند اکسیژن سنسور

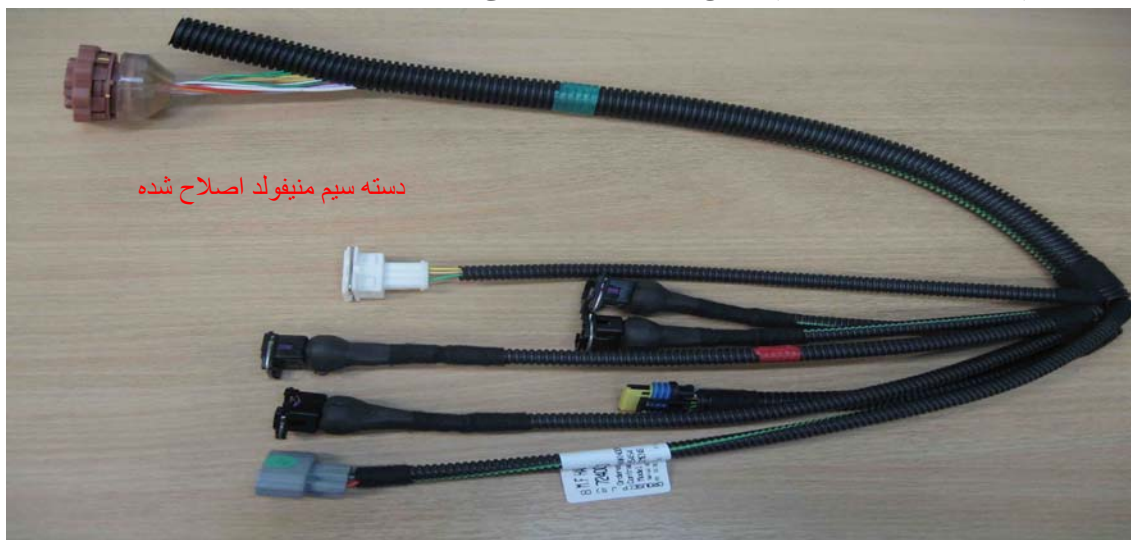
**الف - ایراد بالا ماندن دور موتور که اکثرا در خودروی روآ اتفاق می افتد: منشاء این ایراد عمدتا مشکل کانکتور پتانسیومتر دریچه گاز (TPS) می باشد. نحوه بررسی و رفع ایراد به شرح زیر است:**

دسته سیم منیفولد اصلاح شده

(ADAPTATION VALUE) توسط دستگاه IKCO DIAG ریست شده(در منوی ECU بنزین زمینس، گزینه others) و پارامتر مربوط به زاویه دریچه گاز بررسی شود در حالت IDEL باید صفر باشد در صورت صفر نبودن، دسته سیم منیفولد با دسته سیم اصلاح شده به شماره فنی 10027008 جایگزین گردد.
