اطلاعیه فنی - تعمیراتی

شماره: ۵۸-۱۳۹۱

عنوان: احتمال خاموش شدن خودرو بر اثر تماس سیم سنسور اکسیژن دوم با اگزوز نوع خودرو: تندر ۹۰

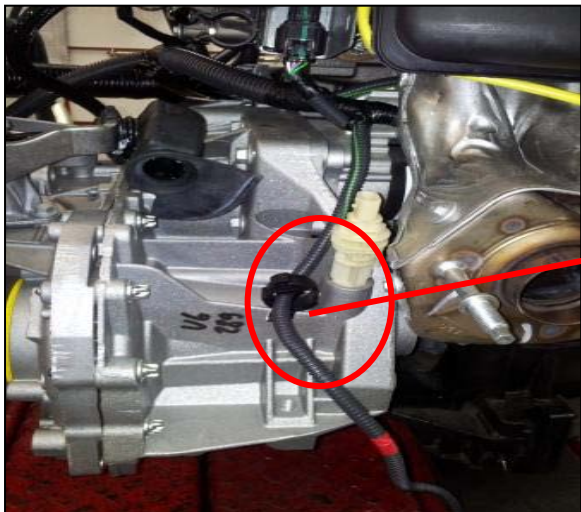
بست دسته سیم روی گیربکس

۲- مطابق تصاویر زیر سیم سنسور اکسیژن دوم به وسیله ۳ عدد بست مهار شده است لذا در صورت مراجعه خودرو با سطح آلاینده‌گی EuroIV لازم است وضعیت قرار گرفتن سیم در بست ها بررسی شده و در صورت عدم وجود بست ابتدا کل سیم از لحاظ سوختگی کنترل و در صورت مشاهده سوختگی سیم، موتور تعویض گردد و در صورت عدم مشاهده سوختگی فقط نسبت به نصب بست ها به شماره فنی ۰۲۵۲۴۱۲۳ و قرار دادن دسته سیم در آنها اقدام شود.

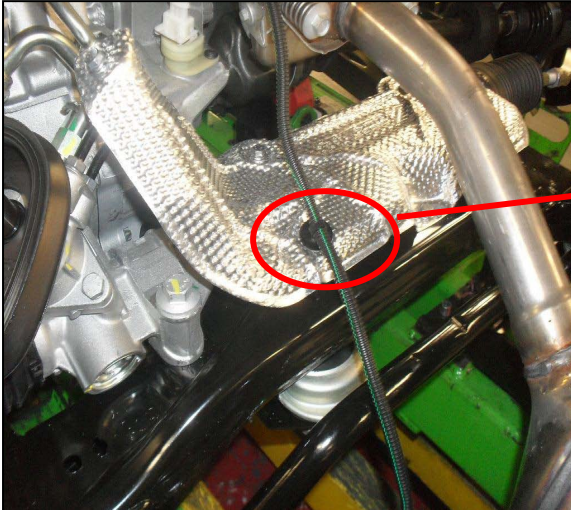
بست دسته سیم روی حرارت گیر بالای رام

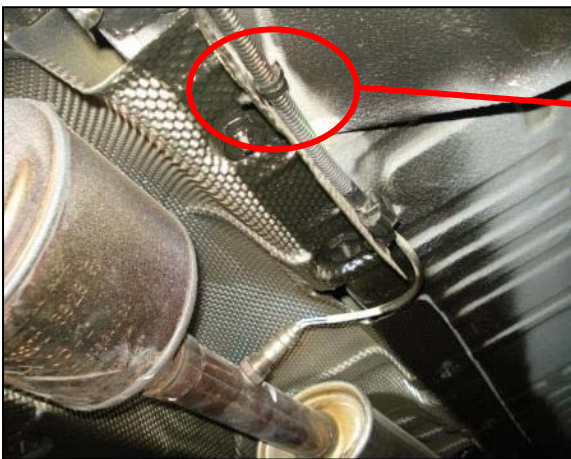
بست دسته سیم روی حرارت گیر کنار کاتالیست

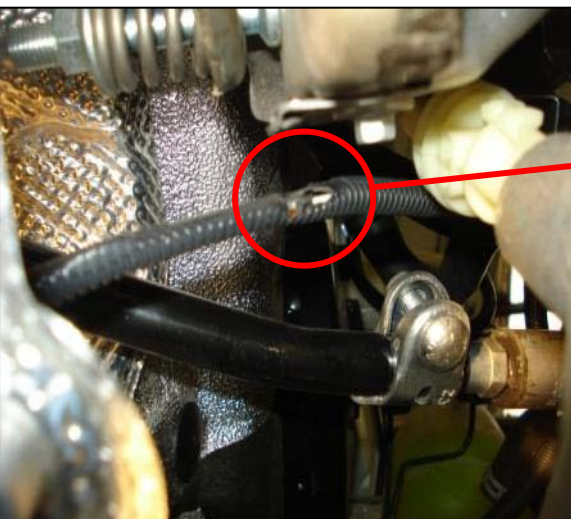
بدینوسیله به اطلاع نمایندگان مجاز پایلوت تندر ۹۰ می رساند با توجه به تغییرات مهندسی انجام شده به واسطه ارتقاء سطح آلاینده‌گی خودروهای تندر ۹۰ از EuroIII به EuroIV و افزودن سنسور اکسیژن دوم بعد از کاتالیست کانورتور، اخیراً مشاهده شده است به دلیل عدم نصب یکی از بست های دسته سیم متصل به سنسور دوم، دسته سیم با اگزوز برخورد کرده و به دلیل حرارت ناشی از اگزوز ذوب شده و موجب اتصال کوتاه و سوختن فیوز ۲۵ آمپر F2 واقع در جعبه فیوز داخل موتور و به طبع آن خاموش شدن خودرو می شود. با توجه به اهمیت موضوع از لحاظ ایمنی خواهشمند است کلیه خودروهای EuroIV که به نمایندگی مراجعه می نمایند مطابق دستورالعمل زیربررسی گردند:

نمونه ای از آسیب وارد شده به دسته سیم در اثر تماس با اگزوز

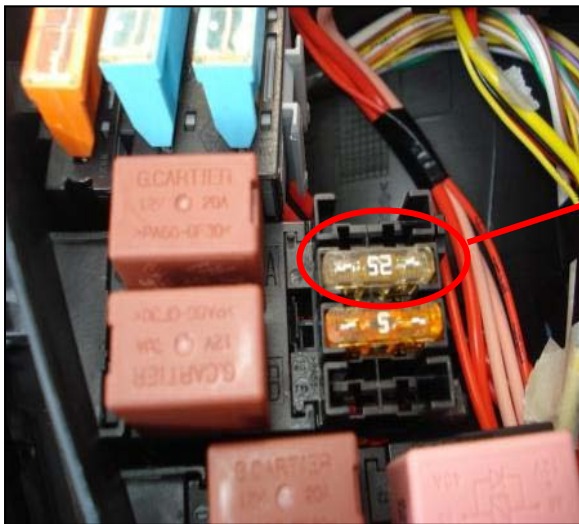
فیوز ۲۵ آمپر واقع در جعبه فیوز داخل محفظه موتور

۳- در صورت مراجعه خودرو با ایراد خاموش شدن ناگهانی موتور و روشن نشدن آن و مشاهده سوختن فیوز ۲۵ آمپر جعبه فیوز واقع در محفظه موتور، موارد فوق بهدقت بررسی و نسبت به رفع ایراد خودرو اقدام نمایید.
