X100TN1H/18/1	تاریخ: ۹۱/۰۳/۲۲
صفحه: ۴۱۱	شماره: ۲۹۱
نوع خودرو: سایپا ۱۱۱، ۱۳۱، ۱۳۲، ۱۴۱

اطلاعیه فنی

موضوع: معرفی سیستم ایمنی غیرفعال خودروهای گروه X100

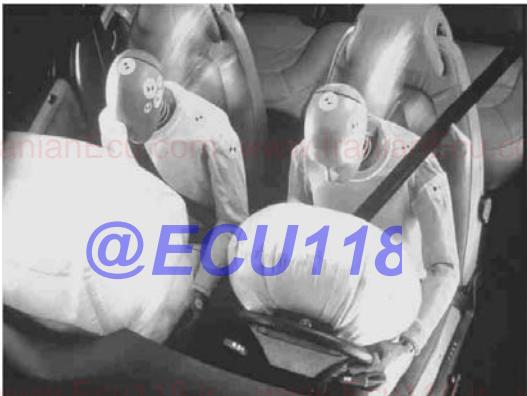
سیستم کیسه هوای ایمنی (*Supplemental Restraint System*) در جهت تکمیل عملکرد کمربند ایمنی طراحی تا کمک نماید خطر یا شدت آسیب به راننده و مسافر کاهش یابد. این فرایند با فعال شدن کیسه هوای در برخی از تصادفات ناحیه جلو انجام می پذیرد.

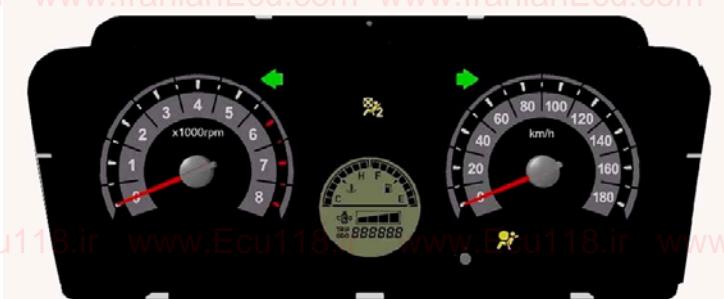
چراغهای هشدار دهنده

مجموعه کیسه هوای مسافر

مجموعه کیسه هوای راننده

واحد کنترل الکترونیکی

رابط چرخشی پشت فرمان

کلید غیرفعال سازی کیسه هوای مسافر

توجه: پیش کشندۀ مکانیکی کمربند ایمنی تنها در خودروهای دوگانه سوز مورد استفاده قرار می گیرد.

۱. مجموعه کیسه هوای راننده *Driver airbag*
۲. مجموعه کیسه هوای مسافر *Passenger airbag*
۳. واحد کنترل الکترونیکی *Airbag Control Unit*
۴. رابط چرخشی پشت فرمان *Clock Spring*
۵. کلید غیرفعال سازی کیسه هوای مسافر *Passenger Deactivation switch*
۶. پیش کشندۀ مکانیکی کمربند ایمنی (فقط در خودروهای دوگانه سوز)
۷. مجموعه دسته سیم های رابط

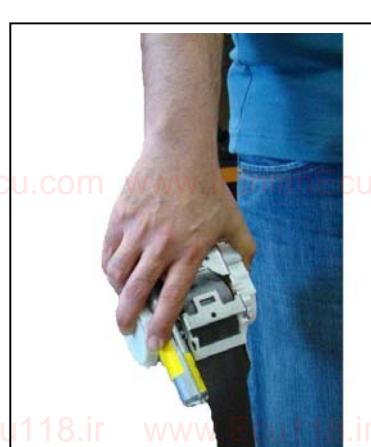
۱۲. کمربندهای اینمی با چاشنی انفجاری میباشد به گونه ای حمل گردد که قسمت محفظه پیستون انفجاری آن در دست قرار گرفته و قسمت

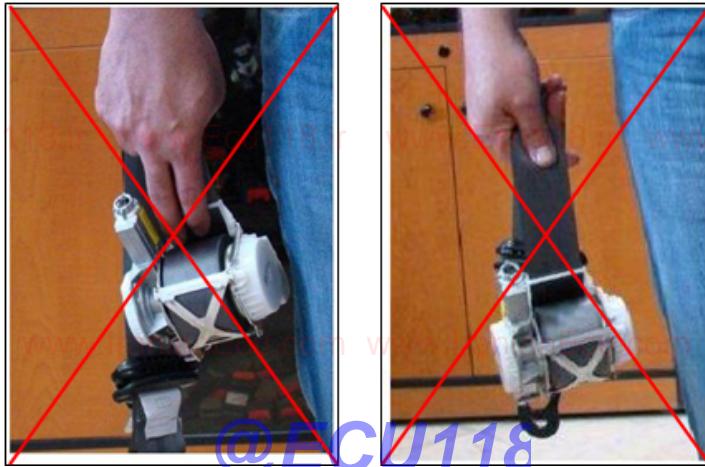
۱۳. از قرارگیری انگشتان در قسمت چرخدنده جدا خودداری گردد. همچنین کمربندهای ایمنی با چاشنی انفجاری نمی باشد توسط اتصالات آن حمل گردد. به هنگام حمل نباید از تسمه کمربند استفاده نمود (شکل زیر).

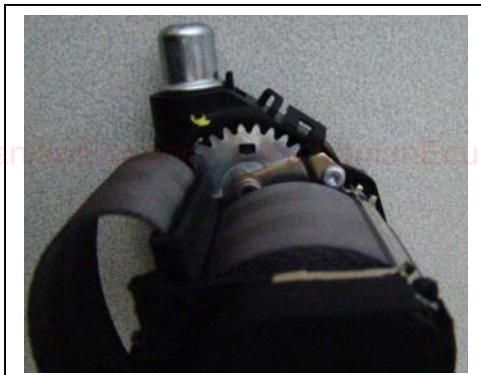
شرایط تعویض کمربند ایمنی مجہز به پیش کشنه مکانیکی:

این کمربند در صورتی که در جریان سانحه ای عمل نموده باشد با مشاهده شکستگی خار پلاستیکی ما بین چرخدنده پشت یونیت پیش کشنه قابل مشاهده است در این صورت کمربند قفل شده و تسمه بالا نمی آید.
