اطلاعیه فنی

تاریخ: ۱۸/۵/۱۳۹۵ LOGB90TN1K/1/1

نوع خودرو: تندر ۹۰ و ساندر

موضوع: دستورالعمل بررسی و تعویض کمربندهای جلو و عقب خودروهای تندر ۹۰ و ساندر

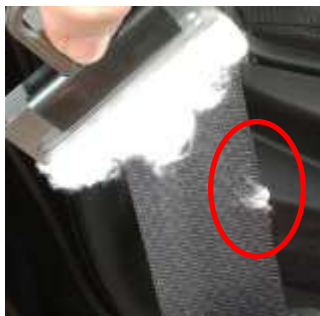
مناطق که می بایست بررسی شود: دو سطح و دو لبه کمر بند از ۵۰ سانتی متر بالای قفل کمر بند ایمنی و کل طول بین قفل کمر بند و نقطه تثبیت کمر بند، همانطور که در تصویر شماره ۱ نشان داده شده است.

اگر عملیات کنترل برای تمام کمر بند ها OK باشد، آنگاه پایان عملیات است.

اگر عملیات کنترل OK نباشد، یک یا چند کمر بند را مطابق با نتیجه بررسی تعویض نموده و عملیات B را ادامه دهید.

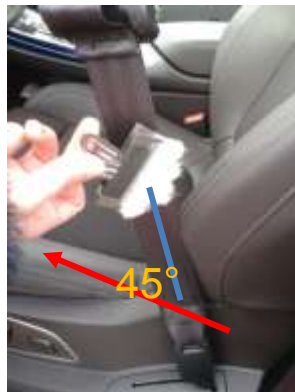
تصویر شماره ۲

بررسی سطح کمربندهای ایمنی: با استفاده از نور و بطور بصری وجود هر گونه خرابی نظیر بریدگی را در این ناحیه در هر دو طرف کمر بند کنترل نمائید. (تصویر شماره ۲)
