جزوه آموزشی

روش شناسایی ایرادات

خودرو سمند با موتور ملی (EF7)

زمستان ۱۳۹۱

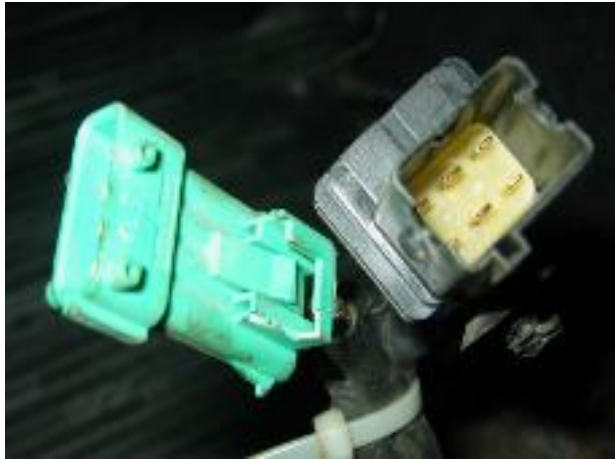
سوکت های اکسیژن سنسور بالا و پائین

۱- اکسیژن سنسورها از سوکت خود جدا شوند و مورد بررسی قرار گیرند در صورت مشاهده روغن در داخل سوکت ها آنها را با بنزین شستشو دهید و با هوای فشرده آنها را خشک نمایید .

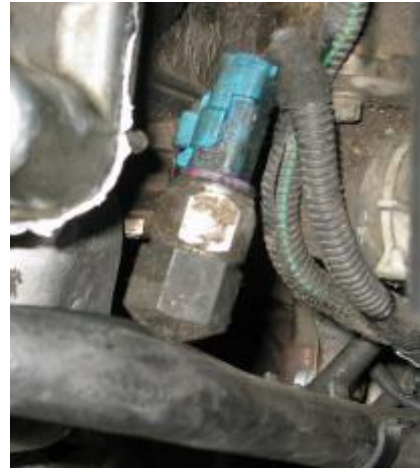
فشنگی روغن هیدرولیک موجود بر روی مدار هیدرولیک فرمان

۲- مسیر نشستی را دنبال کنید (مطمئن باشید که نشستی از فشنگی روغن هیدرولیک می باشد) لذا جهت رفع ایراد می بایست فشنگی را تعویض نمایید .

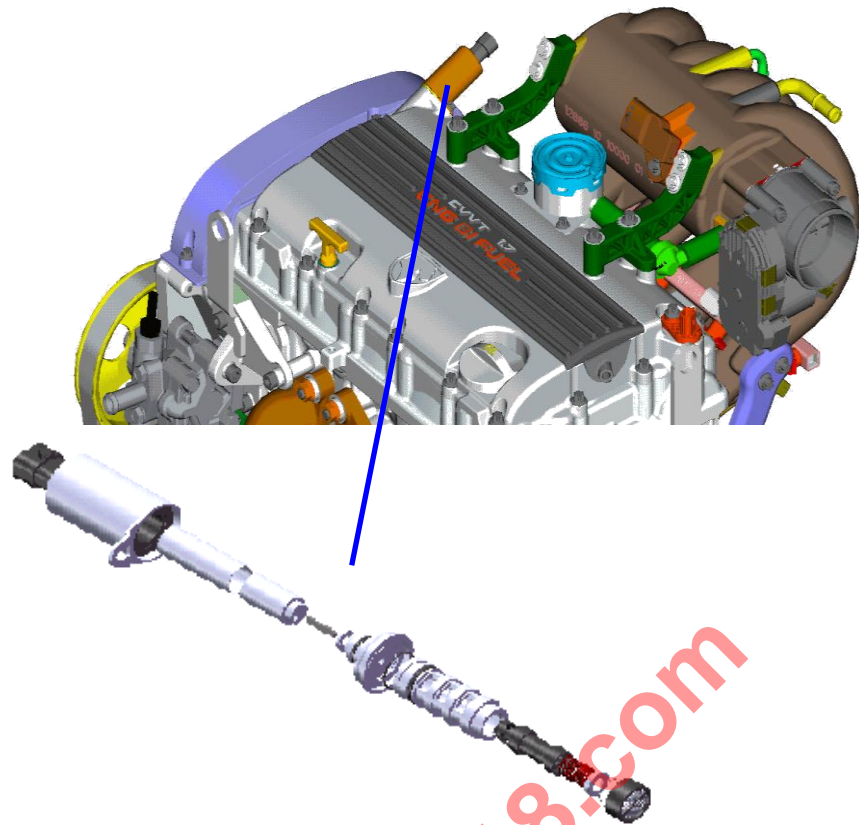
شکل (۱): تصویر انفجاری شیر برقی CVVT

۲ + ۱. درپوش توری شکل را جدا نموده . (۱)

۲ + ۲. خار فنری را باز نمائید . (۲)

۲ + ۳. بشقابک فنر را خارج نمائید . (۳)

۲ + ۴. فنر را خارج کنید . (۴)

۲ + ۵. استوانه پیستونی شکل را خارج نمائید . (۵)

۲ + ۶. خار مخروطی شکل را خارج کنید . (۶)

سپس با بنزین شیر CVVT و قطعات دمنوتاژ شده را شستشو دهید و در زمان مونتاز همه قطعات متحرک را آغشته به روغن نموده و عکس مراحل قبل (دمنوتاژ) اقدام به مونتاز شیر مذکور نمائید .

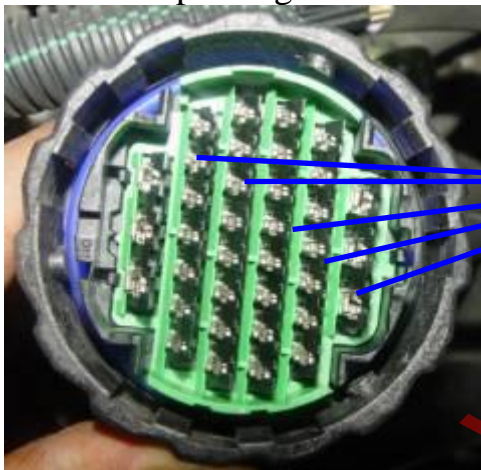
دهانه های موجود در اینترکانکتور

۴ + - در این وضعیت دور موتور بالا نمی رود که اقدام به باز نمودن اینترکانکتور دسته سیم می نمائیم و پس از آن دهانه پایه های موجود در اینترکانکتور چک شود به طوریکه دهانه های مذکور بیش از حد به هم چسبیده و یا از هم باز نباشد و در صورت وجود این ایراد نسبت به رفع آن اقدام نمایید .

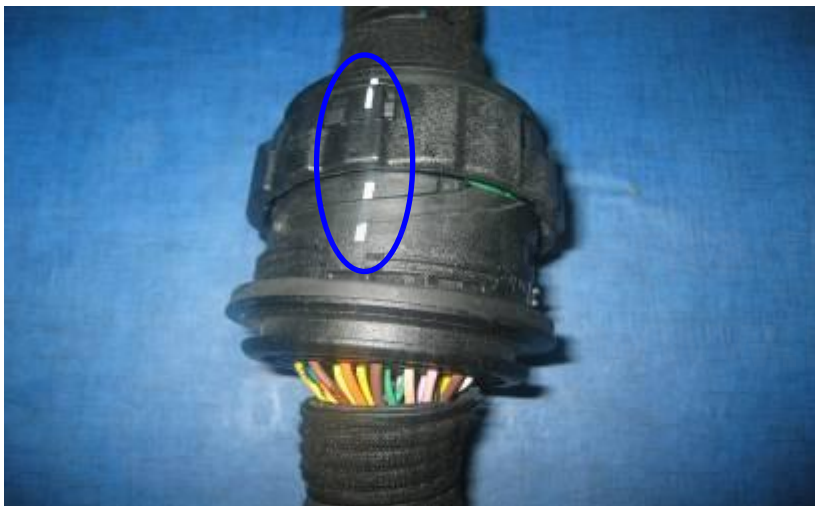
لایم به ذکر است در هنگام بستن اینترکانکتور دسته سیم باید دقت شود که نشانگر روی دسته سیم بالا و پایین (خطوط سفید رنگ) در مقابل یکدیگر قرار گرفته باشند.

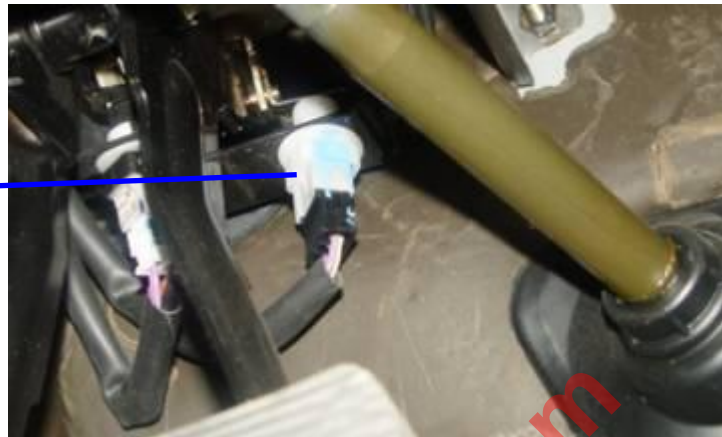
۴-۴ بررسی وضعیت عقب ننشستن سنسور پدال ترمز از کاسه پدال و در صورت وجود این ایراد ، سنسور را به طرف بالا فشار دهید تا در نشیمنگاه خود کاملاً قرار گیرد و در صورت معیوب بودن سنسور حتماً آنرا تعویض نمایید .

Break pedal sensor > no signal

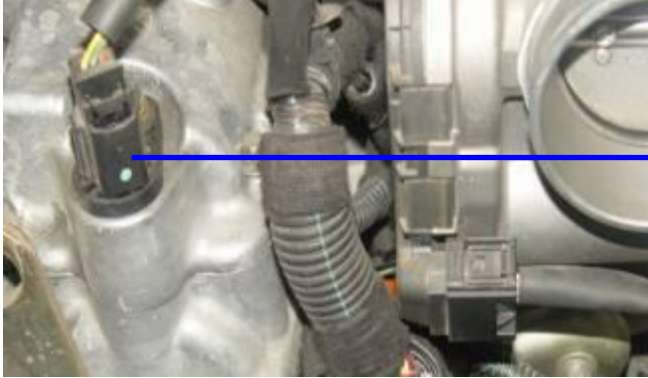
سنسور میل سوپاپ

برای رفع این ایراد سوکت سنسور میل سوپاپ را از جای خود خارج نمائید و بررسی کنید که کدام یک از سه عدد رشته سیم عقب نشینی نموده است حال جهت برگرداندن رشته سیم از یک میله نازک جهت قرار دادن پشت رشته سیم مربوطه و فشار دادن آن به سمت جلو استفاده نمائید .

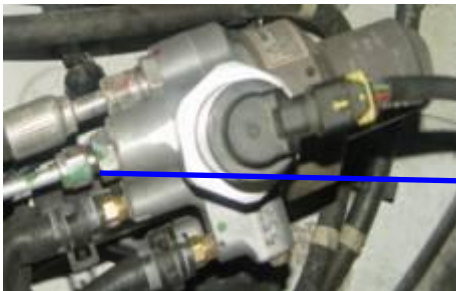
لوله high pressure

۴-۷- لوله high pressure که کپسول را به رگلاتور ارتباط می دهد را توسط آچار ۱۴ از سمت رگلاتور باز نمائید .

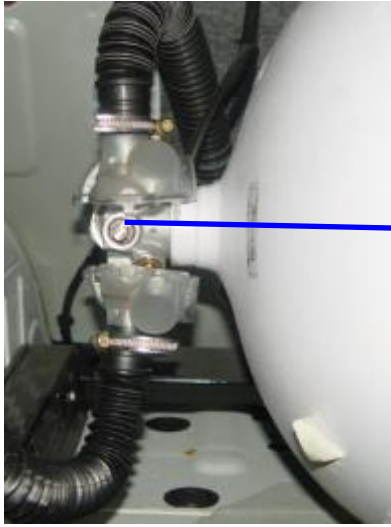
شیر دستی

۷-۷- شیر دستی سر مخزن را با آچار بکس ۸ ببندید (مراقب باشید بیش از اندازه به این شیر فشار وارد نکنید زیرا شکننده است) سپس در قسمت تست محرکها وارد گزینه CNG TANK VALVE شوید و به محض اجرای این برنامه صدای تیک تیک در قسمت سر مخزن به گوش می رسد . (۵ الی ۷ دفعه صدا می دهد)

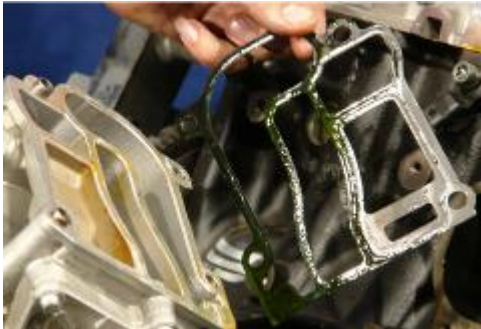
- a. از واشر سرسیلندر (در اثر Over heat شدن و در اثر عدم دقت در اعمال گشتاور به پیچها)
- b. تاب برداشتن سرسیلندر (در اثر Over heat شدن و در اثر عدم دقت در اعمال گشتاور به پیچها)
- c. معیوب شدن واشر اوایل ماژول (در اثر عدم دقت در اعمال گشتاور به پیچها)

برطرف نمودن این ایرادات مطابق موتورهای دیگر می باشد (پیدا نمودن ریشه ایراد و تعویض قطعات معیوب)

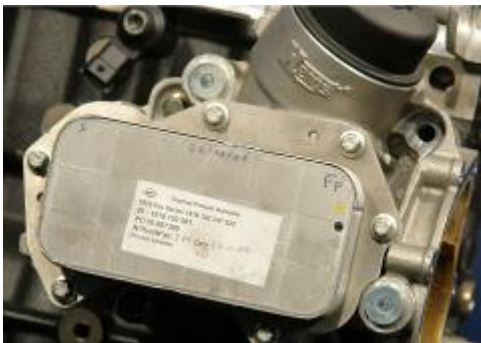
- d. تاب برداشتن اوایل ماژول (در اثر عدم دقت در اعمال گشتاور به پیچها و در اثر Over heat شدن)

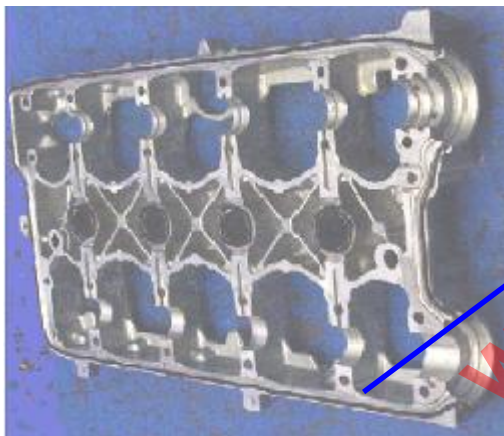
g. عدم صحیح چسبکاری نمودن کپه میل سوپاپ ها

نمونه چسبکاری

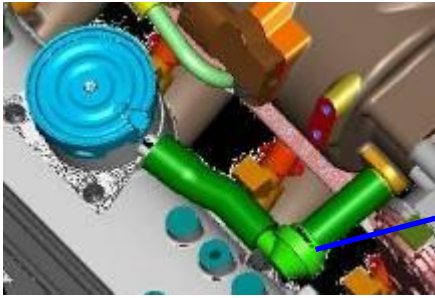
سوپاپ یکطرفه

این ایراد فقط در یک صورت بوجود می آید که سوپاپ یکطرفه موجود بین سایکلون (PCV) و منیفلد هوا برعکس مونتاژ شود (جهت فلش موجود بر روی سوپاپ یکطرفه می بایست به سمت منیفلد هوا باشد) در غیر اینصورت فشار Blow by موجب بیرون پریدن گیج روغن می شود .

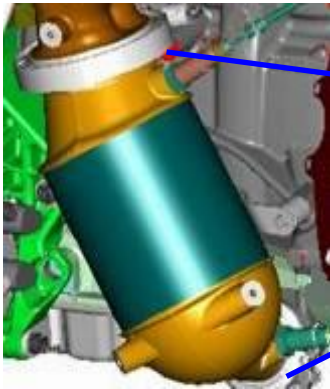
بست بزرگ

بست کوچک

این صدا در حالت موتور سرد در بیشترین وضعیت خود قرار دارد و جهت رفع آن می بایست صفحه محافظ حرارتی را دمونتاژ نمود و بست کوچک که در پائین کاتالیست قرار دارد را شل نمود و آنگاه بست بزرگ که در بالای کاتالیست قرار دارد را شل نمائید سپس موقعیت دهانه کاتالیست را با دهانه منیفلد اگزوز تنظیم نمائید سپس بست بزرگ را محکم نمائید و بعد از این مرحله اقدام به محکم نمودن بست کوچک کنید .

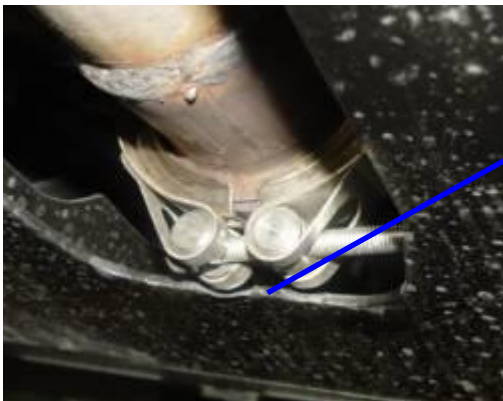
محل برخورد بست کوچک

این ایراد زمانی که قصد شتابگیری دارید در اثر تکان خوردن موتور بوجود می آید و بست با سینی زیر موتور برخورد می نماید لذا جهت رفع ایراد می بایست بست کوچک (که در زیر کاتالیست موجود است) را شل نموده و با چرخش آن در جهت کارتل ، پیچ را به حالت عمودی در آورده و سپس اقدام به محکم نمودن آن می نمائیم و به این ترتیب ایراد برطرف می گردد .

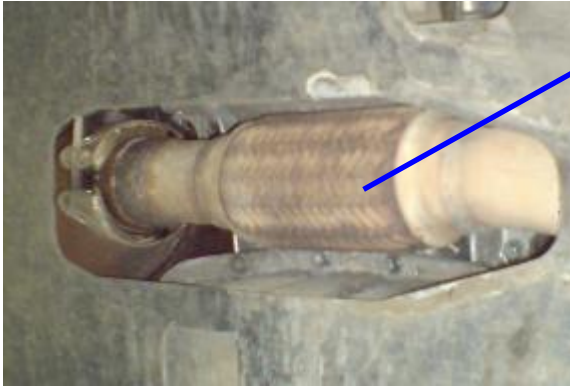
بافت برنجی شکل در اگزوز

این صدا در زمانی بوجود می آید که قسمتی از بافت برنجی شکل موجود در لوله اگزوز در اثر ضربه و یا فرسایش قطعه مذکور ، سوراخ شود لذا جهت رفع این ایراد می بایست فقط قطعه برنجی شکل را تعویض نمائید.

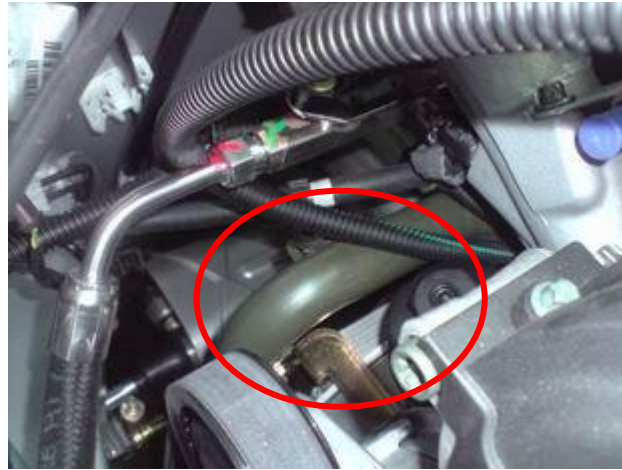
تصویر شماره ۱

در صورتیکه رنگ لوله ، سبز باشد نیازی به تعویض آن نیست فقط تنظیمات شیلنگ اوایل ماژول لازم است و در صورتیکه لوله زرد رنگ باشد می بایست لوله تعویض گردد و تنظیمات شیلنگ اوایل ماژول نیز لازم است .

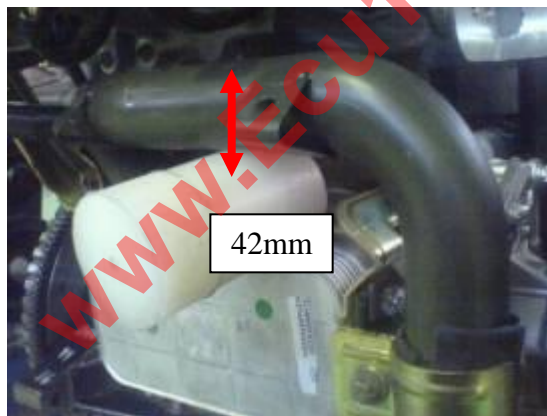
تصویر شماره ۲

۲- شابلونی به عرض 42mm را بین لوله فلزی اوایل ماژول (سبز رنگ) و بدنه اوایل ماژول (قسمت فوقانی خنک کن

روغن) قرار دهید. شابلون باید به راحتی بین این دو وارد شده و لقی نیز نداشته باشد. (تصویر شماره ۲)

نکته : در صورتی که فاصله لوله خارج از اندازه تعریف شده (42mm) بود اقدام به انجام مراحل 3 نمایید و در

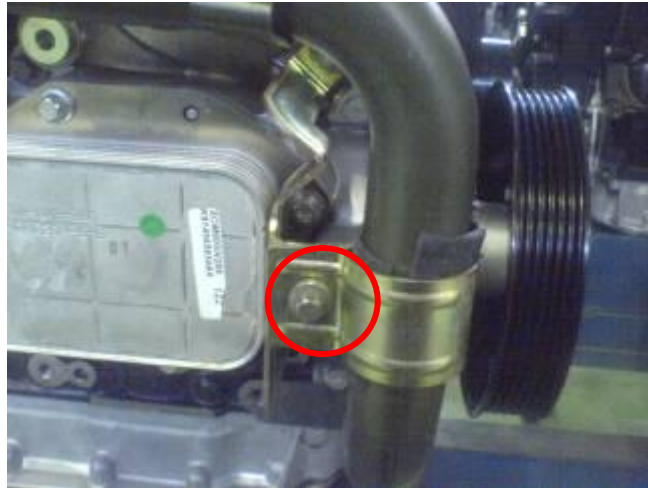
تصویر شماره ۳

۳- پیچ نگهدارنده لوله اوایل ماژول رابه وسیله آچار بکس E10 شل کنید . (تصویر شماره ۳)

ارتفاع 42mm را بین لوله و اوایل مازول تنظیم کنید . دقت شود در حین جابجایی لوله ، لاستیک جانبی بدون هیچ گونه تا شدگی در موقعیت صحیح خود قرار گیرد .
مجدداً پس از تنظیم، پیچ مربوطه را با گشتاور ۱۰ Nm سفت نموده و برای اطمینان از قرار گیری صحیح لوله پس از سفت کردن پیچ، فاصله مربوطه را کنترل نمایید .

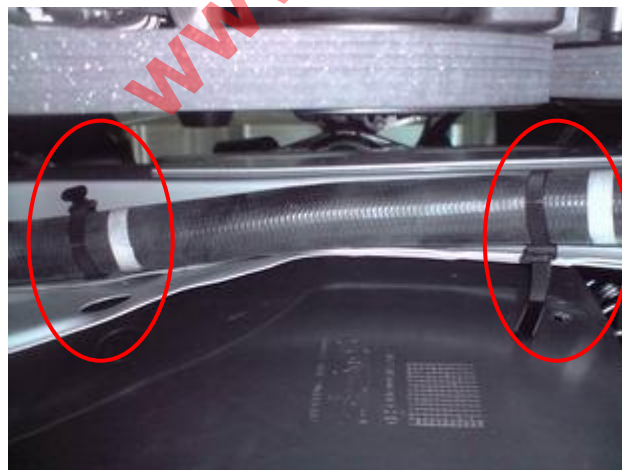
تصویر شماره ۴

۴- کنترل گردد که دو عدد بست نگهدارنده‌های شیلنگ به بدنه (بستهای زیپی یا دم موشی) باید به صورت صحیح مونتاژ شده باشد. در صورت شل بودن و یا پارگی بست باید نسبت به تصحیح آن اقدام نمود.
(تصویر شماره ۴)

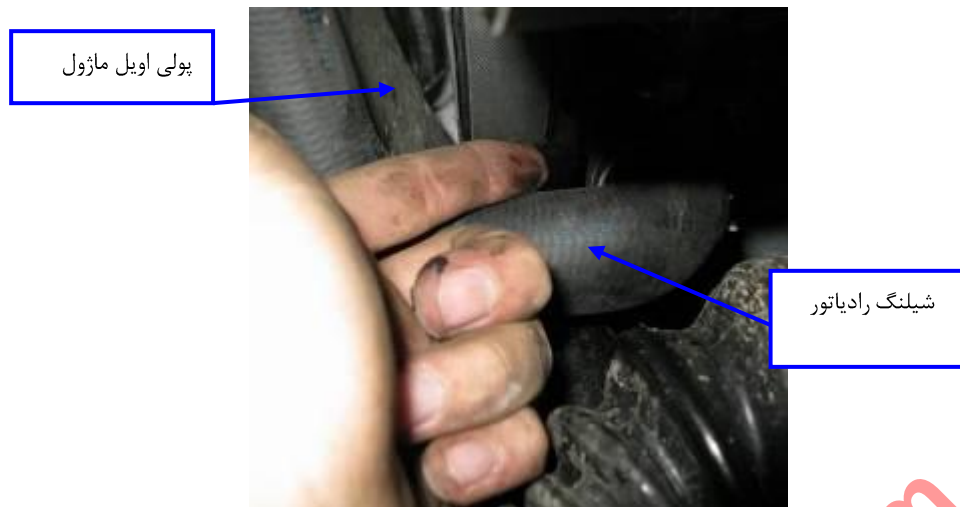
تصویر شماره ۵

الف) فاصله صحیح بین لوله تا پولی می بایست در حدود 11mm (پهنای یک انگشت) باشد .
(تصویر شماره ۵)

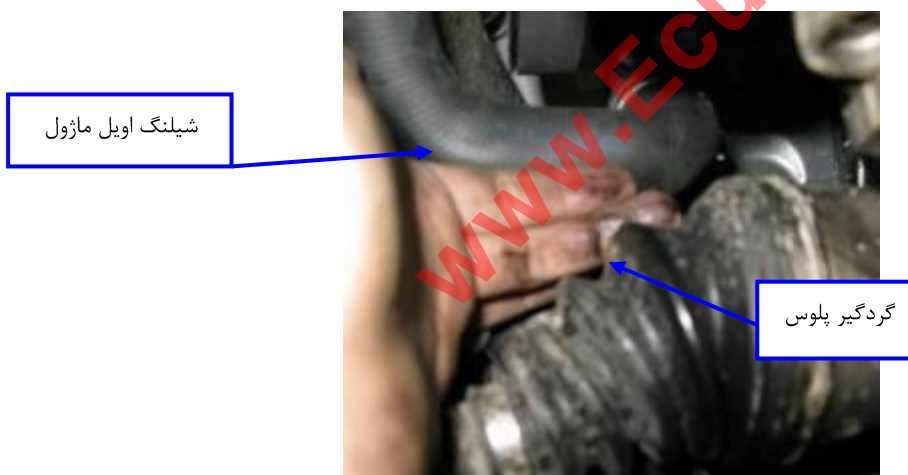
تصویر شماره ۶

ب) فاصله صحیح بین شیلنگ رادیاتور تا گردگیر پلوس (در حالتی که خودرو روی جک ستونی قرار دارد)
در حدود 19.5mm (پهنای دو انگشت) باشد . (تصویر شماره ۶)

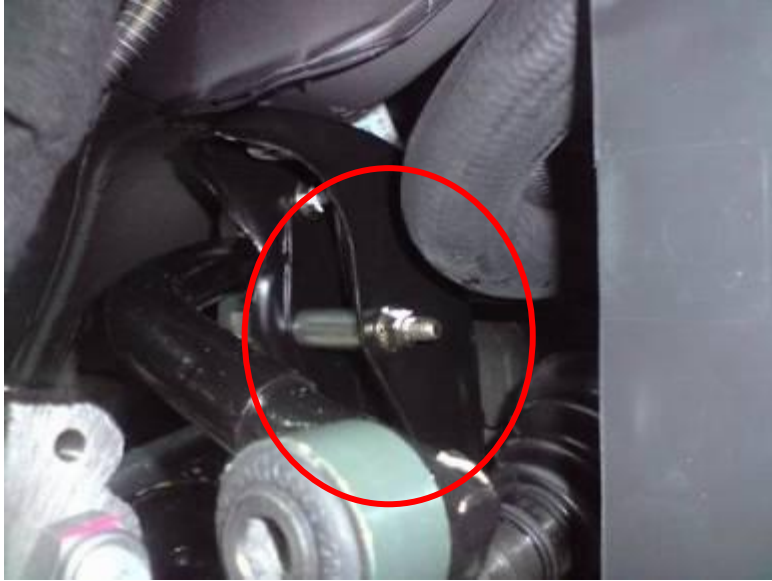
تصویر شماره ۷

ج) فاصله صحیح بین شیلنگ تا پیچ رام در حدود 17mm می باشد . (تصویر شماره ۷)

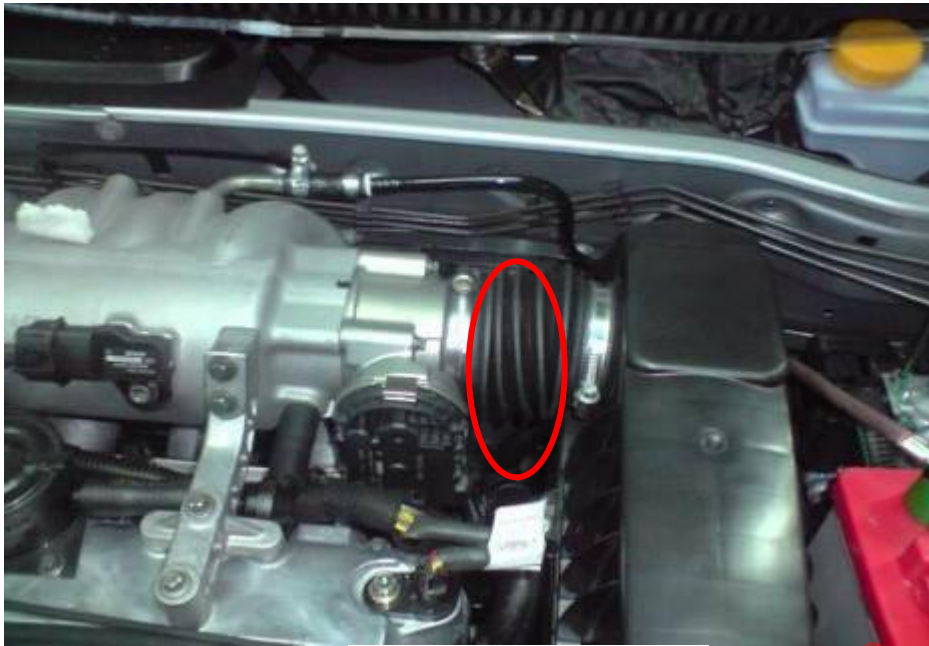
تصویر شماره ۸

- ۱- در صورت گرم بودن موتور تا خنک شدن نسبی مایع رادیاتور صبر نمایید (حدود ۴۵ دقیقه)
- ۲- با استفاده از پیچ تخلیه رادیاتور ، مایع درون رادیاتور را تخلیه کنید . لازم است در این حالت درب رادیاتور باز باشد . برای جلوگیری از هدر رفتن مایع خنک کاری ، مایع خروجی رادیاتور را در ظرف تمیزی جمع آوری کنید.
- ۳- جعبه فیلتر هوا را از محل خود خارج نمایید. برای این کار لازم است ابتدا آکاردئونی را از محل دریچه جدا نمود.

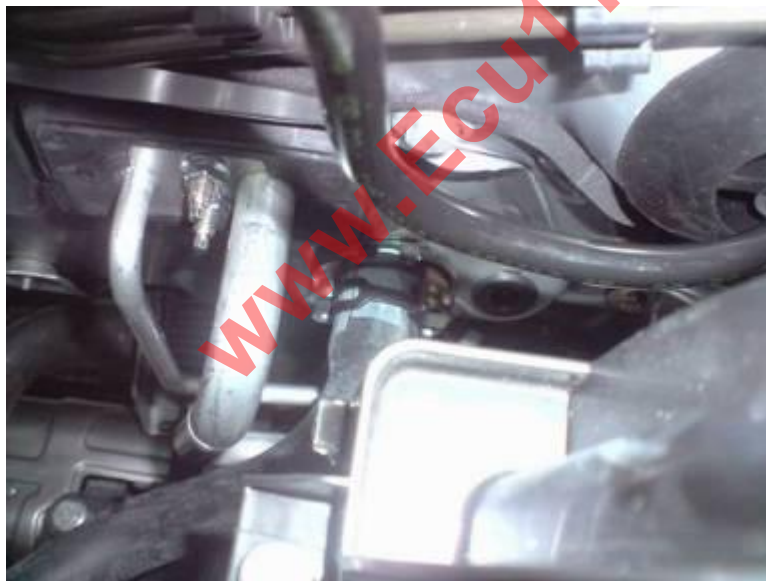
تصویر شماره ۹

۴- بست شیلنگ بخاری به رادیاتور بخاری را آزاد نموده و شیلنگ را از محل خود خارج کنید. (تصویر شماره ۹)

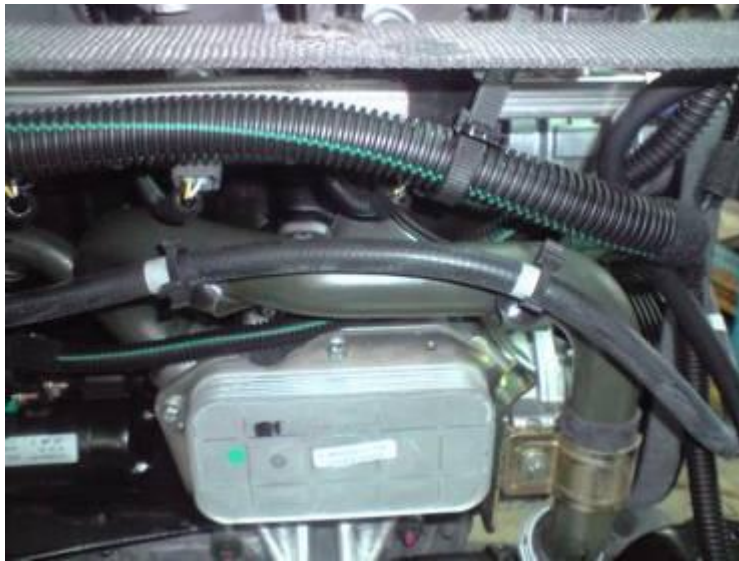
تصویر شماره ۱۰

۵ - بست های پلاستیکی نگه دارنده شیلنگ گرم کن رگلاتور گاز را از روی لوله اوایل ماژول مطابق تصویر ذیل باز کنید (تصویر شماره ۱۰).

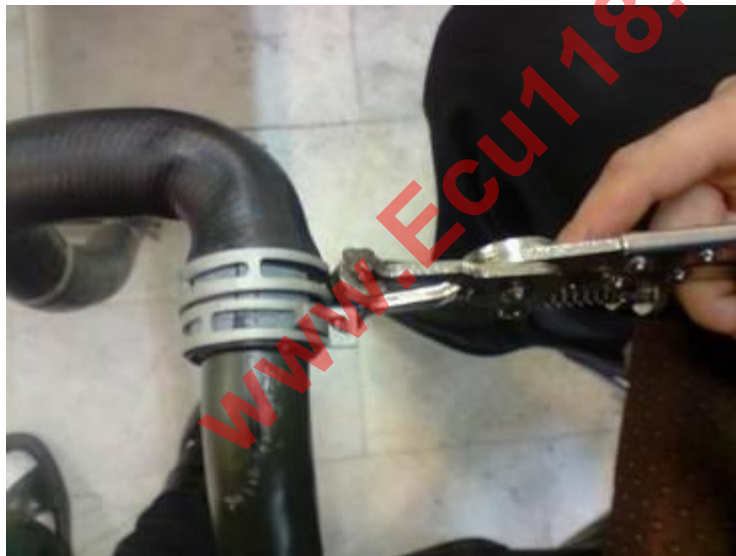
تصویر شماره ۱۱

۶- حال باید بستهای شیلنگ رادیاتور را همانند شکل ذیل مونتاژ نمائید .

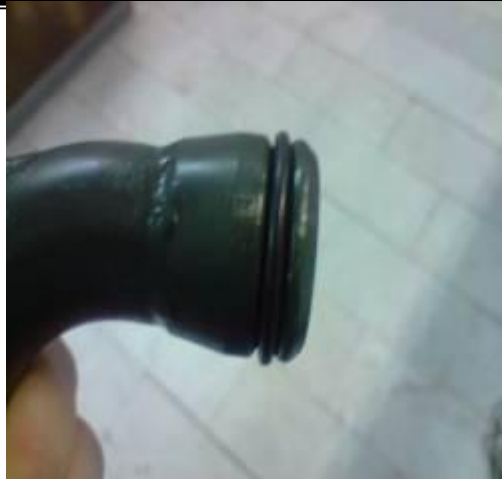
تصویر شماره ۱۱

۷- یک عدد اورینگ جدید را بر روی لوله سبز رنگ جدید مونتاژ کنید. اورینگ لوله را آغشته به کمی روغن نمائید و

لوله را بر روی اوپل ماژول نصب کنید. (تصویر شماره ۱۱)

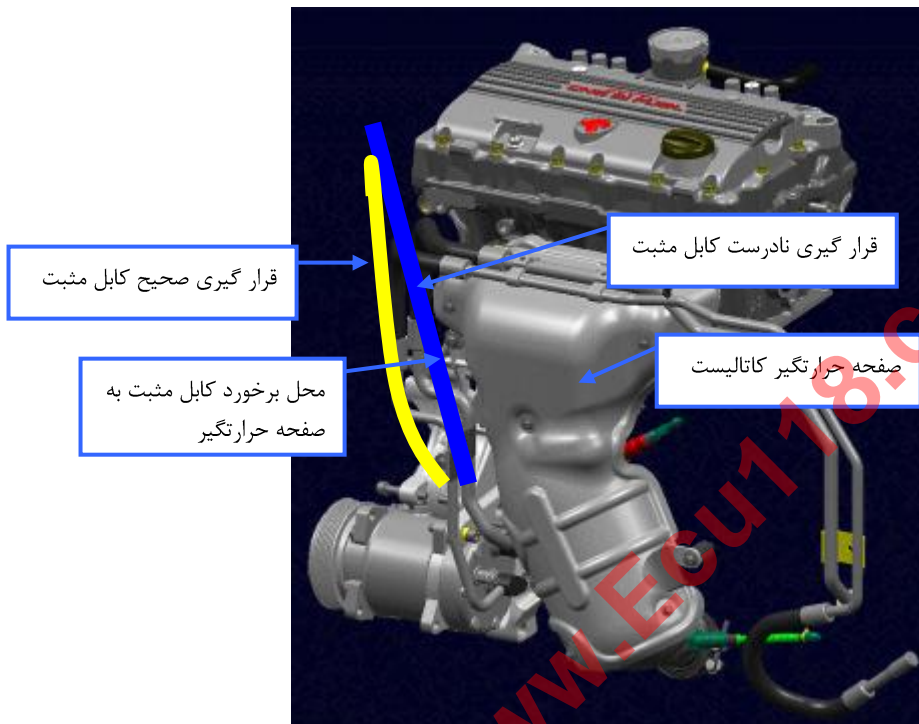
تصویر شماره ۱

اپراتور می بایست کابل مثبت باتری و دینام مونتاژ شده را بررسی نماید در صورتیکه کابل کاملاً به صفحه حرارتگیر کاتالیست چسبیده باشد و جای هیچگونه حرکت و جابجایی جهت مهار کردن را نداشته باشد می بایست از کابل اصلاح شده که دارای طول بلندتری می باشد، استفاده نماید و کابل جدید را مهار کند. (تصویر

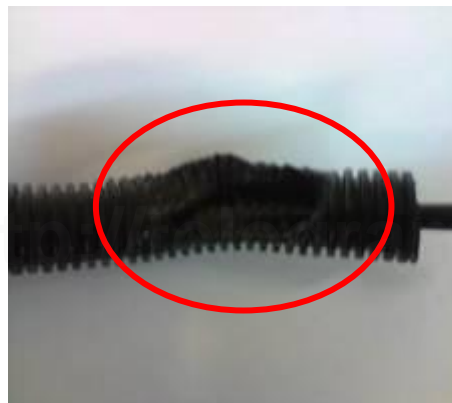
تصویر شماره ۲

در صورتیکه بر روی کابل آثار سوختگی و یا دفرمگی شدید در اثر تماس با صفحه حرارتگیر کاتالیست دیده شد،

لازم است نسبت به تعویض کابل و مهار کابل جدید اقدام نمود. (تصویر شماره ۲)

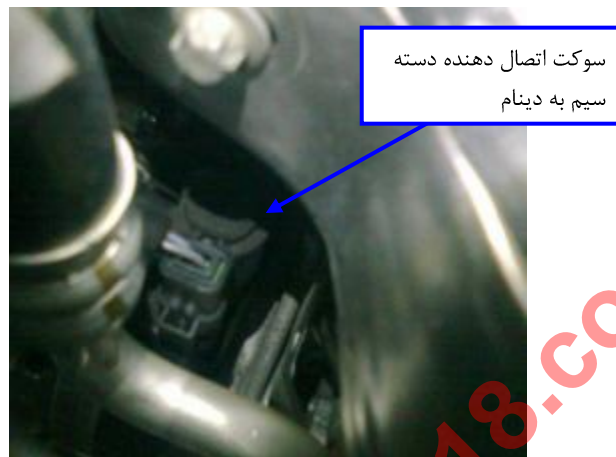
تصویر شماره ۳

- (1) کابل مثبت باطری را از ترمینال مثبت باطری دمونتاژ کنید .
- (2) مهره نگهدارنده کابل به استارت را با آچار بکس ۱۳ دمونتاژ کنید .
- (3) سوکت اتصال دهنده دسته سیم دور موتور به دینام را از جای خود خارج کنید .
- (4) درپوش لاستیکی مهره نگهدارنده کابل که در تصویر نشان داده شده است را بردارید .

- (5) مهره نگهدارنده کابل که در زیر درپوش لاستیکی قرار دارد را با بکس ۱۳ دمونتاژ کنید .
- (6) کابل مثبت باطری را با دقت کافی و عبور از میان سایر سیم‌ها از جای خود خارج کنید .
- (7) زمان نصب کابل جدید دقت شود که دینام دارای دو قسمت (a و b) جهت نشست کابل می باشد اپراتور حتماً کابل را در قسمت a (به سمت آلومینیومی دینام) برچک دینام مونتاز کند . (تصویر شماره ۷)

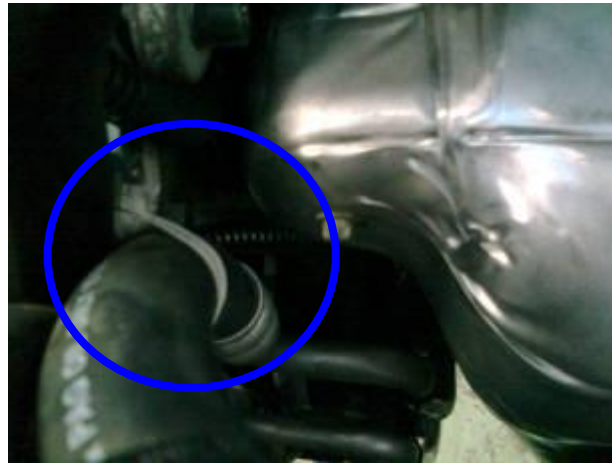
تصویر شماره ۵

تصویر ذیل نحوه مهار کابل را بست کمربندی نمایش می دهد .

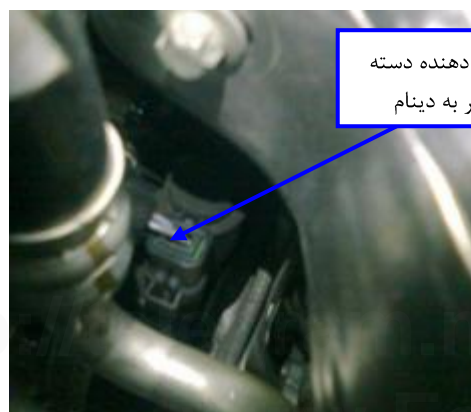
تصویر شماره ۱

اپراتور می بایست کابل دینام مونتاژ شده را بررسی نماید (این کابل دقیقاً در کنار کابل مثبت باتری در روی دینام واقع شده است) در صورتیکه کابل کاملاً به صفحه حرارتگیر کاتالیست چسبیده و آسیب دیده باشد می بایست دسته سیم بلند موتور کاملاً تعویض گردد ولی در صورتیکه ایراد خاصی در آن بوجود نیامده باشد و فقط خرطومی سیم کمی ذوب شده باشد (به گونه ای که به روکش سیم آسیبی وارد نشده باشد) می بایست کابل را مهار کند . (تصویر شماره ۱)

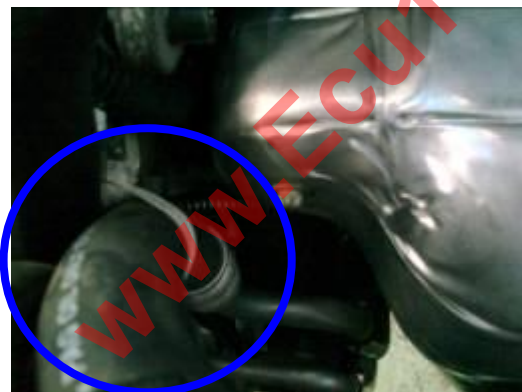
تصویر شماره ۳

تصویر ذیل نحوه مهار کابل را بست کمربندی نمایش می دهد .
