دستورالعمل تعويض انباره عقب اگزوز در نمايندگيهاي مجاز
خدمات پي از فروش ساپيا

نوع خودرو: تيبيا
كد پروژه: ۹۳۶۱۲

دستورالعمل تعويض قطعات در تعميرگاهها در دوره گارانتی

@Ecu118
انباره عقب اگزوز

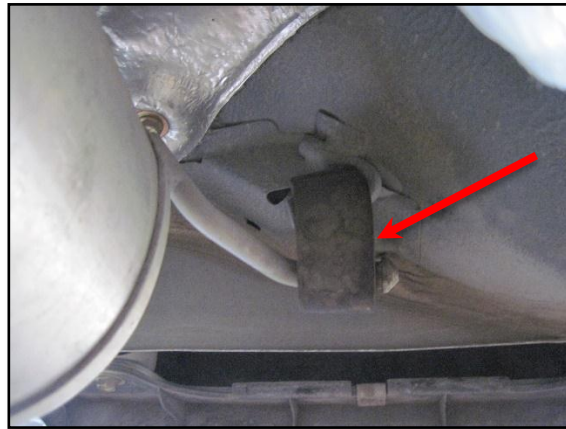
شكل شماره (۳)

- ❖ اطمينان از تنظيم بودن خودرو اعم از سيستم جرقه زني و سوخت رسانی و ...
- اگزوز در صورتي کارايي خود را دارد كه موتور خودرو به درستي کار کند.
- ❖ صداهای اضافی مانند صدای پروانه، فن، دينام و شل شدن ساير قطعات بررسي و در صورت امكان برطرف گردد.
- (لرزش و برخورد قطعات ديگر مي تواند سبب ايجاد صدا و اشتباه در تشخيص عيب گردد)
- ❖ سالم بودن لاستيك هاي لرزش گير (منجيد) مجموعه اگزوز را مطابق شكل هاي شماره (۳) تا (۶) كنترل نماييد .
- خراب بودن منجيد موجب لرزش اگزوز و ايجاد صدا مي شود .

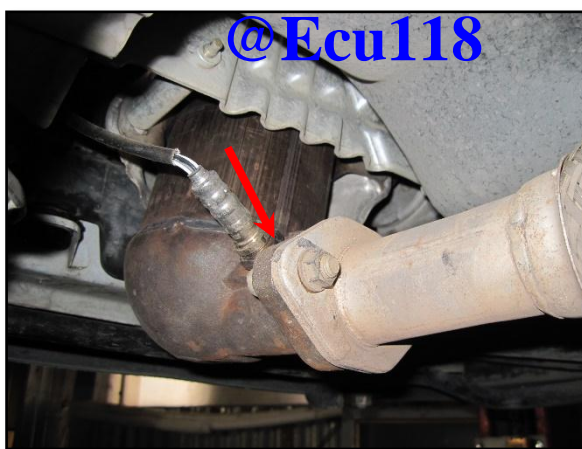
❖ از عدم وجود شل بودن اتصالات پیچ و مهره ای و نشستی از محل های اتصال گلوبی به کاتالیست ، لوله میانی به انباره عقب مطابق شکل های شماره (۷) و (۸) اطمینان حاصل نمایید.
در صورت معیوب بودن واشرهای نسوز آب بندی کننده نسبت به تعویض آنها اقدام نمایید.

شکل شماره (۷) اتصال گلوبی به کاتالیست

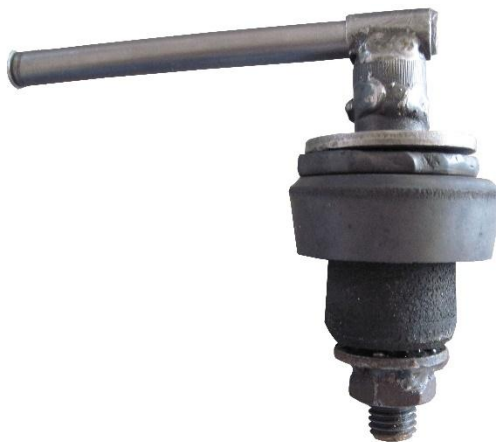
- درپوش لاستیکی برای مسدود کردن لوله خروجی مطابق شکل شماره (۹)

شكل شماره (۹) نمونه درپوش لاستيكي

➤ خودرو را روشن نموده سپس توسط جك آن را بالا ببريد و با قرار دادن درپوش لاستيكي در مدت كوتاهي بر روي خروجي اگزوز، محل هاي جوش انباره اگزوز را كنترل و بررسي نماييد .

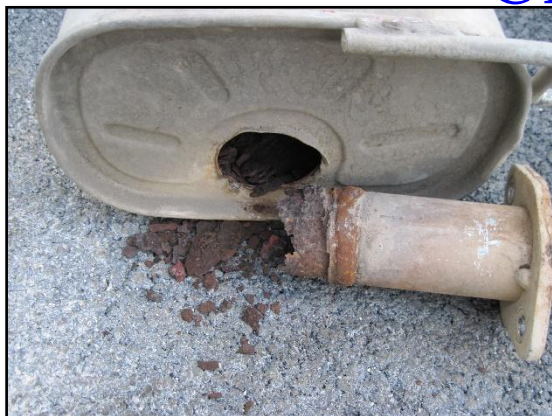
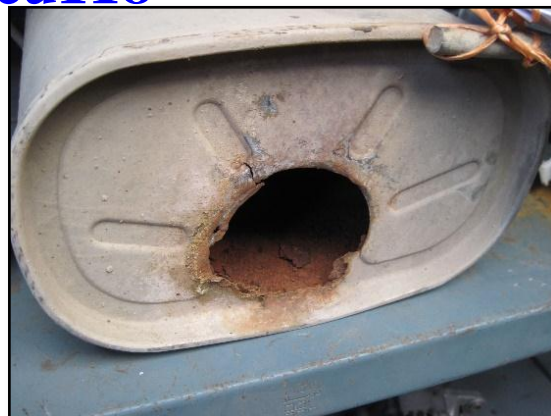
شکل شماره (۱۰)

➤ وجود هرگونه خوردگی در ناحیه جوش ها، شکستگی، دفرمگی، سوراخ یا ترک که ناشی از ضربه نباشد را مطابق

شکل های شماره (۱۰)، (۱۱) و (۱۲) بررسی و کنترل نماييد .

- ✓ در صورت مشاهده شكستگی در ناحيه جوش ها، سوراخ يا ترك و كنده شدن لوله ورودی از انباره عقب قطعه معيوب بوده و بايستی آن را تعويض نماييد.
- این عيب می تواند باعث نفوذ نامناسب جوش ، عدم يکنواختی جوش و عدم استحکام جوش بوجود آمده باشد.
- توجه : در صورت مشاهده دفرمگی يا شكستگی كه در اثر ضربه يا تصادف باشد قطعه معيوب بوده و بايستی آن را تعويض نماييد ولی مشمول گارانتی نمی شود و هزینه تعويض قطعه به عهده مشتري می باشد .
- ✓ در صورت مشاهده پوسیدگی قطعات داخلی ، ريختن پوسیدگی ها و يا شكستگی لوله ها از انباره عقب اگزوز قطعه معيوب بوده و بايستی آن را تعويض نماييد.
- از عوامل موثر در این مشكل می توان به جنس قطعات ، جوش نامناسب اشاره كرد.

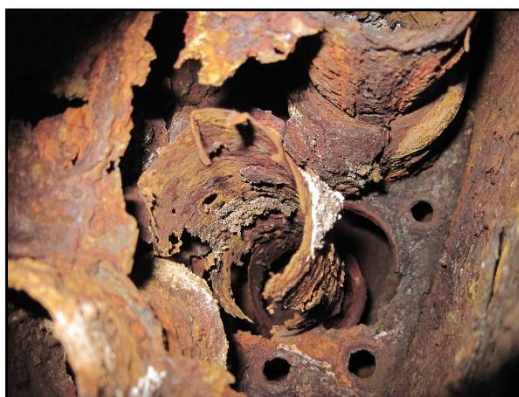
➤ صدا دهی انباره در اثر پوسیدگی قطعات داخلی ، ریختن پوسیدگی ها و یا شکستگی لوله ها از ناحیه جوش را مطابق شکل های شماره (۱۳) ، (۱۴) و (۱۵) کنترل و بررسی نمایید .

شکل شماره (۱۳) پوسیدگی قطعات داخلی انباره

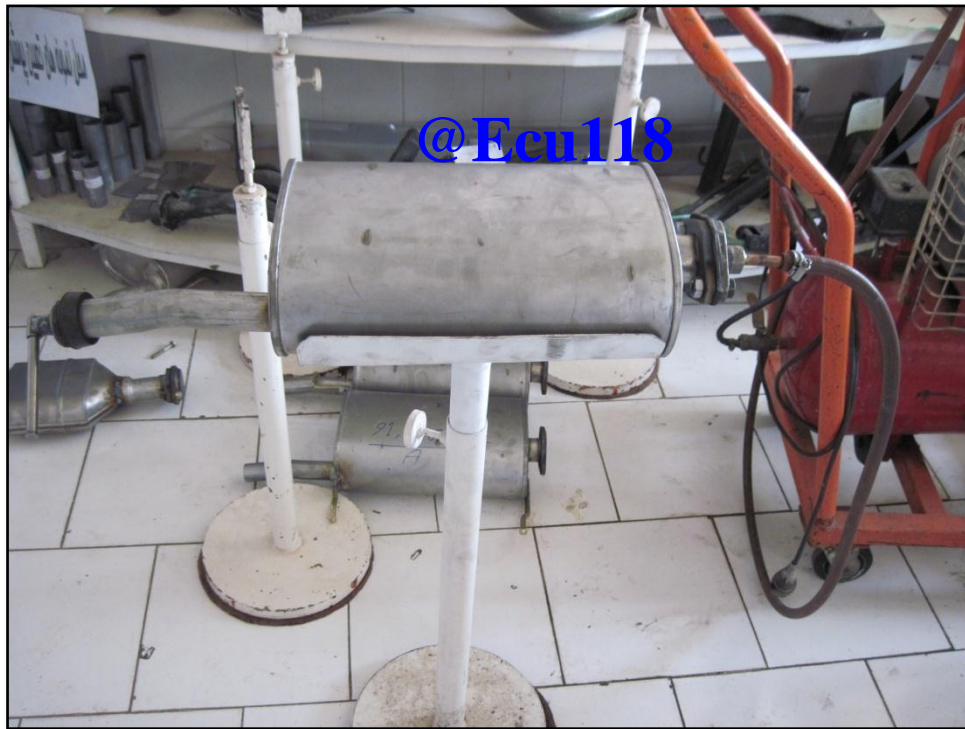
- کمپرسور هوا
- درپوش لاستیکی برای مسدود کردن لوله ورودی و خروجی مطابق شکل شماره (۱۶)

➤ بعد از باز کردن انباره عقب اگزوز مطابق شکل شماره (۱۶) مسیر ورودی و خروجی انباره اگزوز را با درپوش های لاستیکی مسدود نموده سپس هوای فشرده شده داخل کمپرسور را با فشار حدوداً ۰/۴ bar به درون انباره انتقال دهید بعد از آن محلهای جوشکاری شده را کنترل و بررسی نمایید .

✓ در صورت مشاهده نشت هوا ، انباره اگزوز معیوب بوده و بایستی آن را تعویض نمایید .
