اطلاعیه فنی

نحوه تنظیم (رگلاژ) سانروف خودرو لیفان ۱۸۰۰

نوع خودرو: لیفان 1800cc

T-L6-023

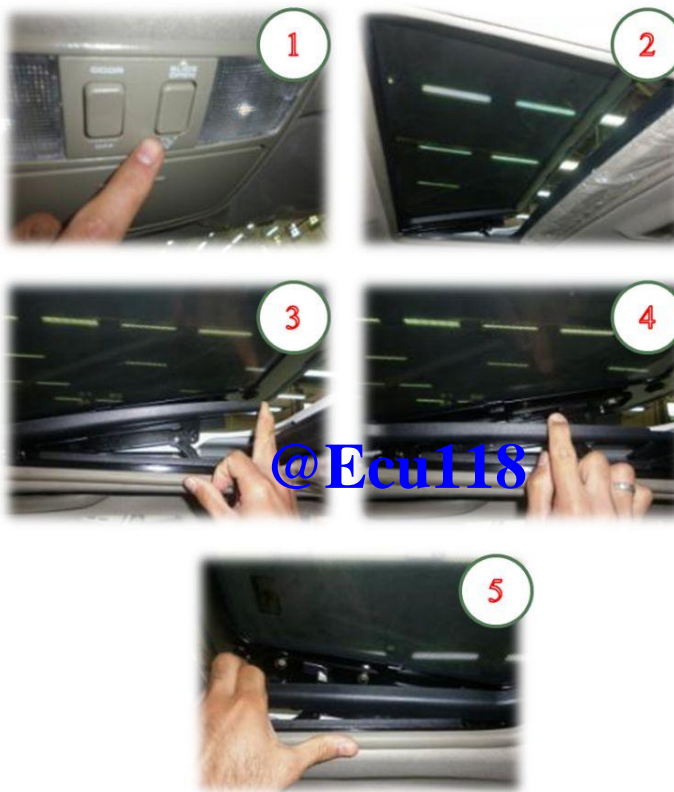
عدم تنظیم (رگلاژ) صحیح سانروف که موجب عدم آببندی سانروف، صدای غیر عادی هنگام بازو بسته شدن و تراز نبودن سانروف با سقف میگردد.

برای رگلاژ سانروف ابتدا با فشردن کلید مربوطه انتهای سانروف را به قسمت بالا برده که در شکل ۱ و ۲ نشان داده شده است، سپس دو عدد قاب مشکی رنگ را از محل خود بیرون آورده که مراحل بیرون آوردن قاب به ترتیب در تصاویر ۳ و ۴ و ۵ نشان داده شده است.
