دستورالعمل تعويض کاتاليسٲ در نمايندگيهاي مجاز  
خدمات پسي از فروش ساپيا

نوع خودرو: تيبيا  
کد پروژه: ۹۳۶۱۲

دستورالعمل تعويض قطعات در تعميرگاهها در دوره گارانتی

**@Ecu118**  
**کاتاليسٲ**

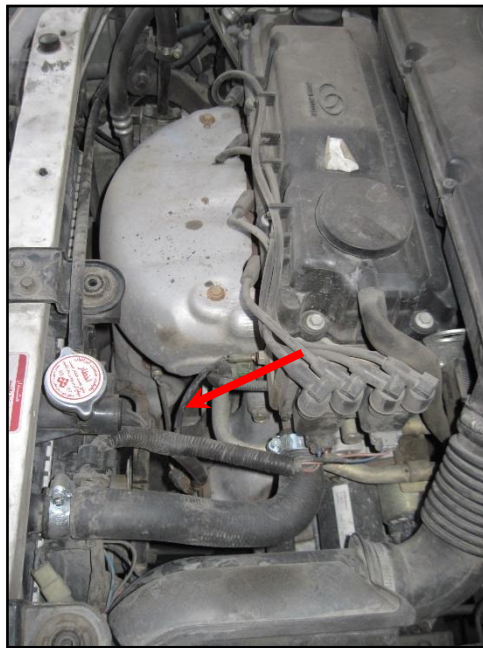
کاتالیست مجموعه ای می باشد که در طراحی خودرو بین مانیفولد دود و لوله میانی اگزوز نصب می شود و با این کار میزان آلایندهی خودرو را کاهش می یابد . در شکل شماره (۱) محل قرارگیری کاتالیست روی خودرو تیبا نشان داده شده است.

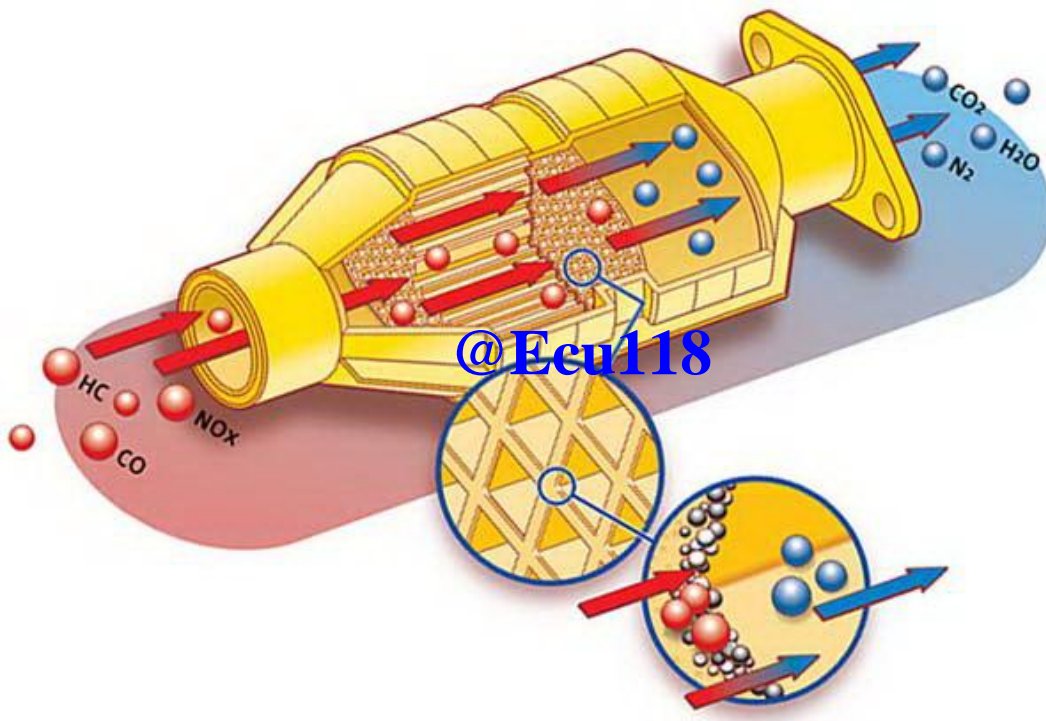
همانطور که در شکل شماره (۲) مشاهده می نماید کاتاليسٲ برای کاهش همزمان سه نوع گاز سمی و آلاینده هوا شامل: مونوکسيدکربن (CO) ، هيدروکربن‌هاي حاصل از احتراق ناقص (HC) و اکسيد نيتروژن (NOx) و تبديل آنها به گازهاي غيرسمی ، بخار آب (H<sub>2</sub>O) ، نيتروژن (N<sub>2</sub>) و دی اکسيد کربن (CO<sub>2</sub>) مورد استفاده قرار می گيرد.

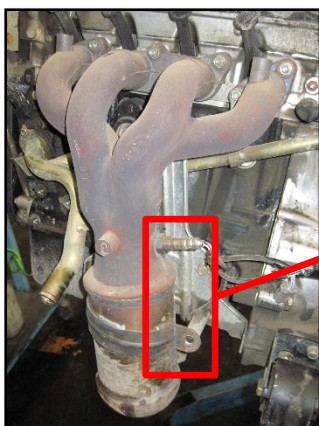
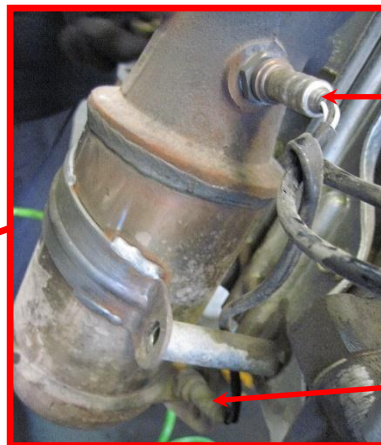
- ❖ اطمینان از تنظيم بودن خودرو اعم از سيستم جرقه زنی و سوخت رسانی و ...
- ❖ در صورت امکان صداهای اضافی مانع از بررسي پورانس، کليم و شل شدن ساير قطعات بررسي و برطرف گردد.
- ( لرزش و برخورد قطعات ديگر می تواند سبب ايجاد صدا و اشتباه در تشخيص عيب گردد )
- ❖ اطمینان از سالم بودن مجموعه اگزوز مطابق با دستورالعمل مربوطه
- ❖ اطمینان از صحت عملکرد سنسورهاي اکسيژن مطابق شکل شماره (۳) و دستورالعمل مربوطه

سنسور اکسيژن اول

سنسور اکسيژن دوم

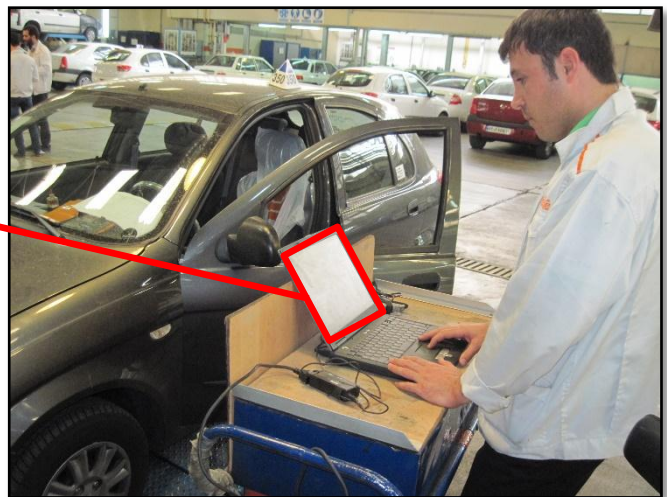
➤ پورت دستگاه عيب ياب جامع را وصل نموده ، خودرو را روشن و تا گرم شدن استاندارد کاتاليسٲ ( حدوداً ۳۵۰

الي ۴۰۰ درجه سانتیگراد ) صبر نماييد سپس ولتاژات سنسور اکسيژن پايين را از دستگاه عيب ياب جامع

مطابق شکل شماره (۴) کنترل و بررسي نماييد.

پارامتر	داده	واحد
وضعيت سيستم	حلقه بسته	
کنومتر شمار	10206.90	Km
وضعيت بار	دور آرام	
شمار تخليه	0.00	
رله فن	خاموش-	
وضعيت پمپ	روشن-	
وضعيت A/C	خاموش-	
سويچ گرمائي A/C	خاموش-	
سويچ A/C	خاموش-	
زمان شارژ کويل	3.14	mS
استب موتور	35.00	مرحله
سرعت خودرو	0.00	km/h
زمان پاشش	2.42	mS
اوانس حرقه	7.18	BTDC
ولتاژ سنسور اکسيژن پايين	424.34	mV
ولتاژ سنسور اکسيژن بالا	73.16	mV
ولتاژ باتري	13.71	V
فشار مانفولد	280.79	mb
راويه دريچه گاز	0.00	^C
دماي هوا	49.37	^C
دماي آب	77.09	
تطبيق ISC	3.52	RPM
سرعت دور آرام موتور	872.00	RPM
سرعت موتور	881.00	mb
شمار انصيفر	894.25

✓ بايستي مقدار ولت سنسور اکسيژن پايين حدوداً ۴۰۰ الی ۵۰۰ ميلي ولت يا ۰/۴ الی ۰/۵ ولت باشد در غير اينصورت کاتاليسـت معيوب بوده و بايستي آن را تعويض نماييد.

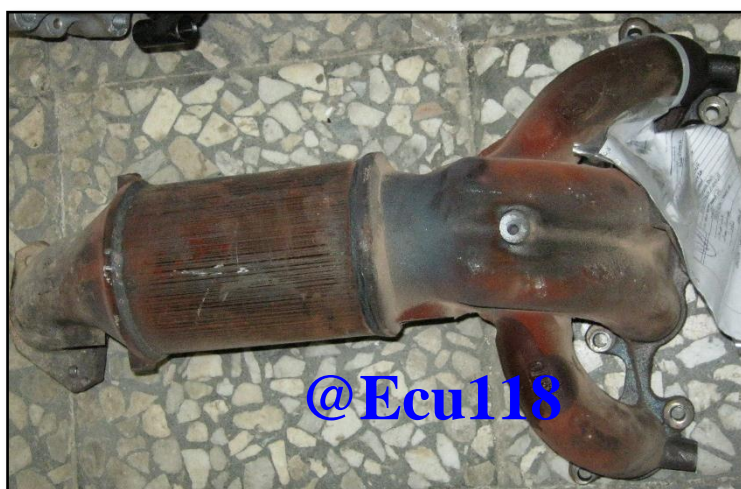
➤ وجود هرگونه تغییر رنگ پوسته کاتالیست به رنگ قرمز یا بنفش را مطابق شکل شماره (۵) کنترل و بررسی نمایید.

✓ در صورت مشاهده هرگونه تغيـر رنگ کاتاليسـت به رنگ قرمز یا بنفش نشانگر داغ شدن بیش از حد کاتاليسـت می باشد که می بايست موتور خودرو را بررسی نموده و در صورت عدم وجود عيب در موتور ، کاتاليسـت معيوب می باشد و بايستی آن را تعويض نماييد .

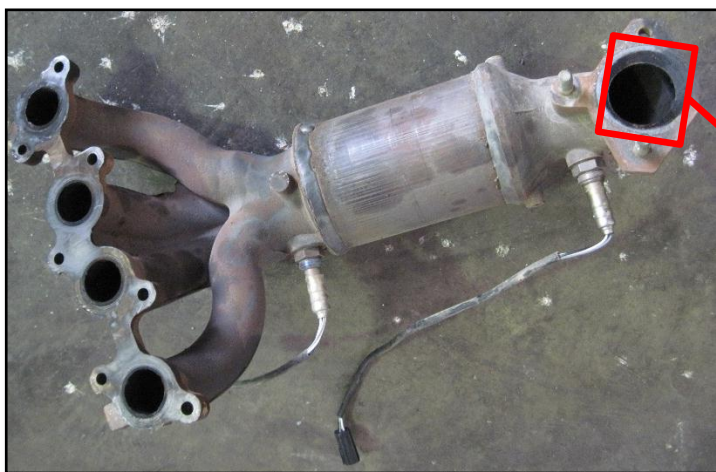
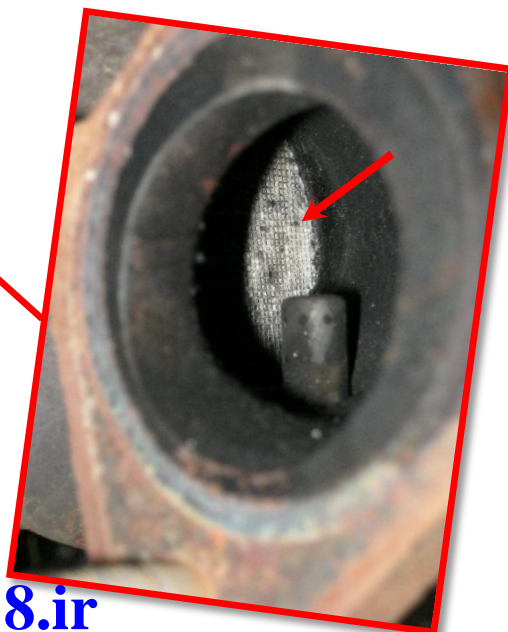
➤ وجود هرگونه رسوب گرفتگی هسته سرامیکی کاتالیست را مطابق شکل شماره (۶) کنترل و بررسی نمایید .

نکته : در صورت مشاهده دوده روی سطح هسته کاتاليسـت ، نبايد آن را تعويض نماييد زیرا با برطرف کردن ايرادات موتور ، دوده برطرف می شود .

✓ در صورت مشاهده هرگونه ذوب شدگی که باعث گرفتگی هسته سراميکی شود کاتاليسـت معيوب می باشد و بايستی آن را تعويض نماييد .
