شرکت خدمات و تجارت بام خودرو

نوع خودرو : 820

اطلاعیه فنی

رفع ایراد گرمکن صندلی راننده در زمان بسته بودن سویچ

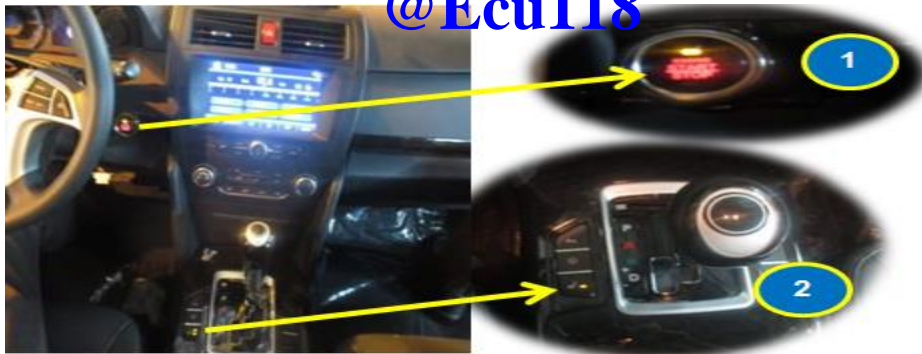
گرمکن صندلی در صورتی باید فعال شود که کلید استارت روشن باشد(سویچ باز). در صورتی که کلید استارت خاموش و یا در حالت LOCK باشد گرمکن صندلی نباید روشن شود و اگر روشن شود ایراد می باشد.

- 1- برای کنترل این منظور لازم است ابتدا کلید استارت را از حالت خاموش و LOCK خارج نمایید .
- 2- سپس کلید گرمکن که بر روی کنسول قرار دارد را فشار دهید . و کمی صبر نمایید تا با احساس گرم شدن کفی و پشتی صندلی راننده از عملکرد آن اطمینان حاصل شود.

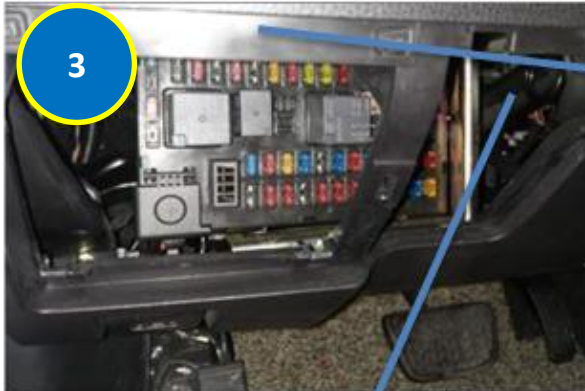
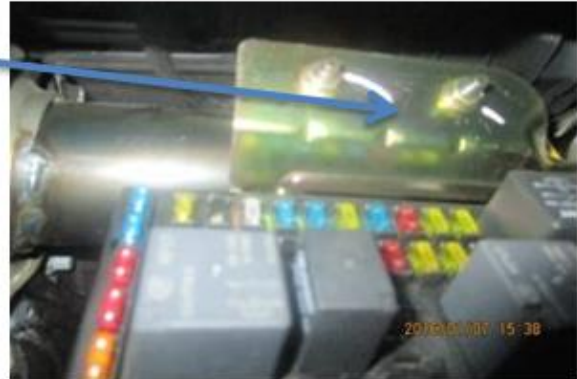
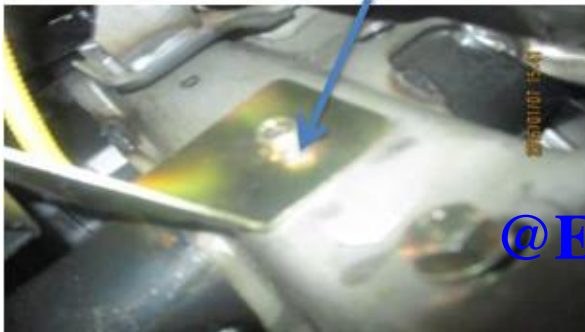
1- ابتدا پیچ و مهره های جعبه فیوز را باز نموده و جعبه فیوز را خارج کنید.

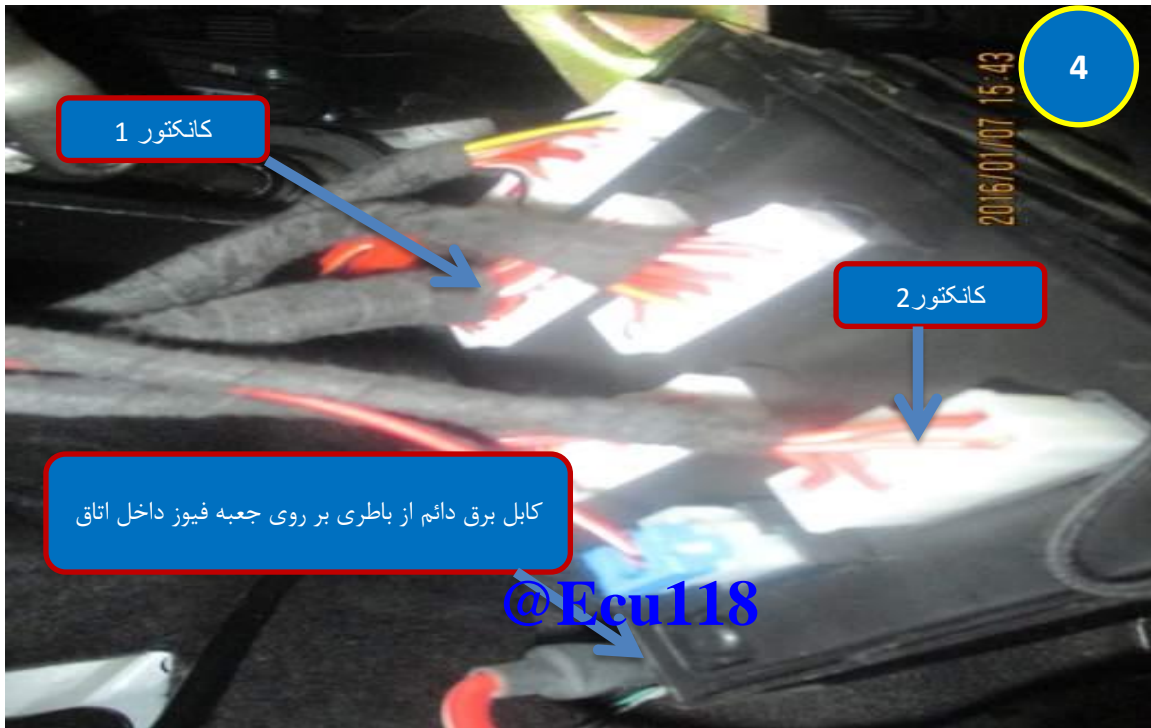
2- پشت جعبه فیوز را بطرف خود قرار دهید به طوری که کابل برق دائم جعبه فیوز پایین سمت چپ قرار گیرد مانند تصویر کانکتورهای 1 و 2 را جدا کنید.

کانکتور 1

کانکتور 2

کابل برق دائم از باطری بر روی جعبه فیوز داخل اتاق

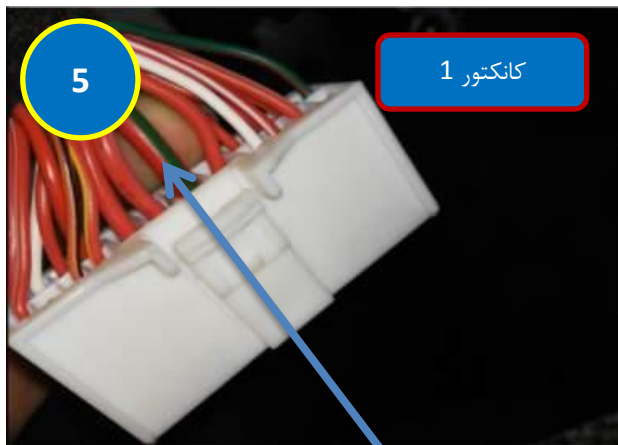
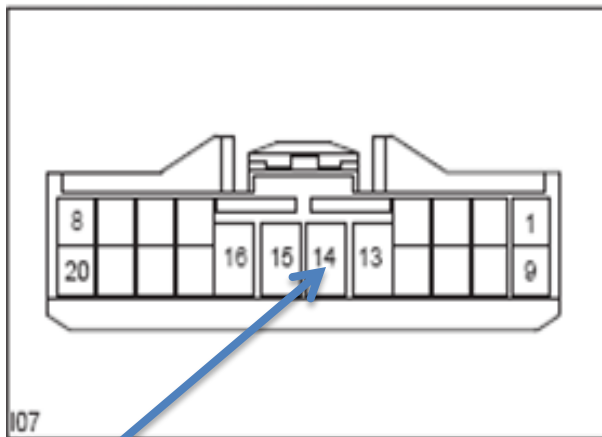
3- سیم قرمز با خط سبز که در پین 14 کانکتور 1 قرار دارد را پیدا کنید.

توجه: زائده سوکت به سمت بالا باشد
سیم قرمز خط سبز از فیوز FS43 تغذیه می کند.

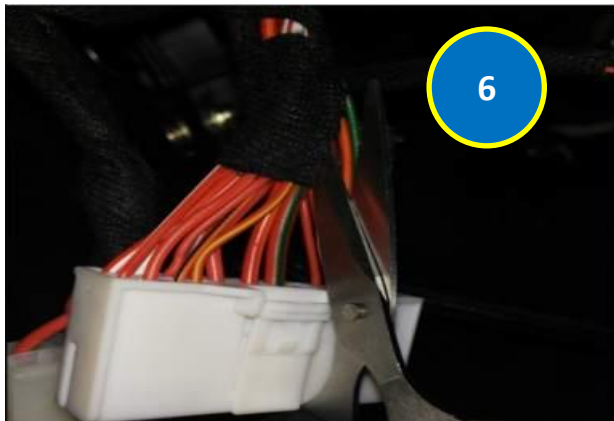
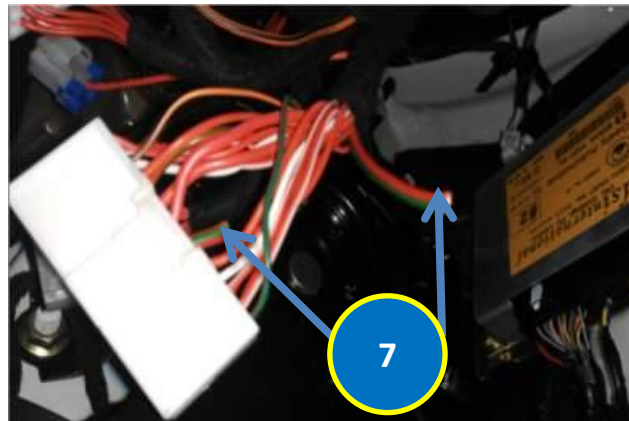
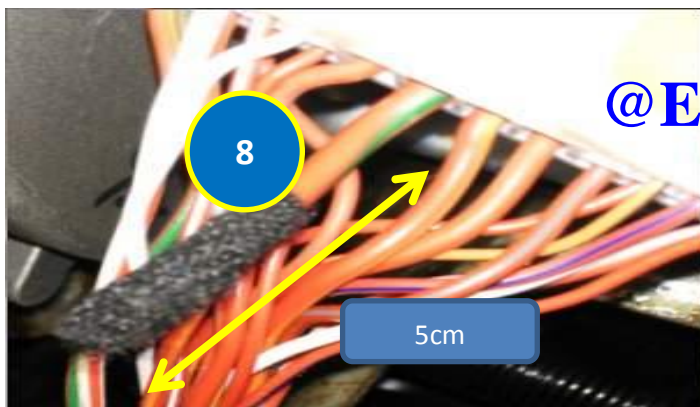
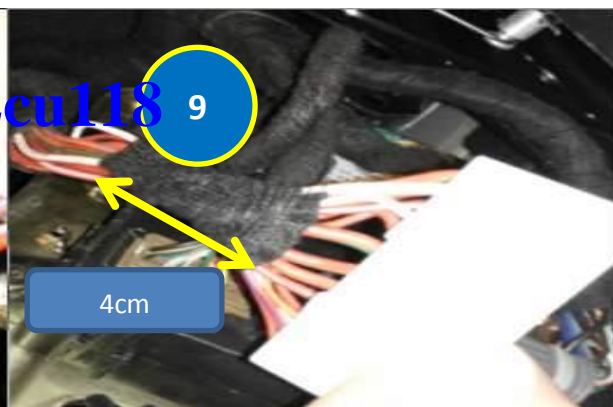
- 4- توسط قیچی روکش بالای سوکت را به میزان 6 سانتی متر ببرید.
- 5- سپس توسط سیم چین سیم مورد نظر را به میزان 5 سانتی متر بالاتر از سوکت میچینید.
- 6- سر سیم آزاد به شماره فنی " Socket harness cover-820 " روی سوک را توسط نوار چسب بچسبانید.
- 7- سپس سیم را کنار دیگر سیم ها قرار داده و سپس به میزان 4 سانتی متر دسته سیم را چسب می زنیم.

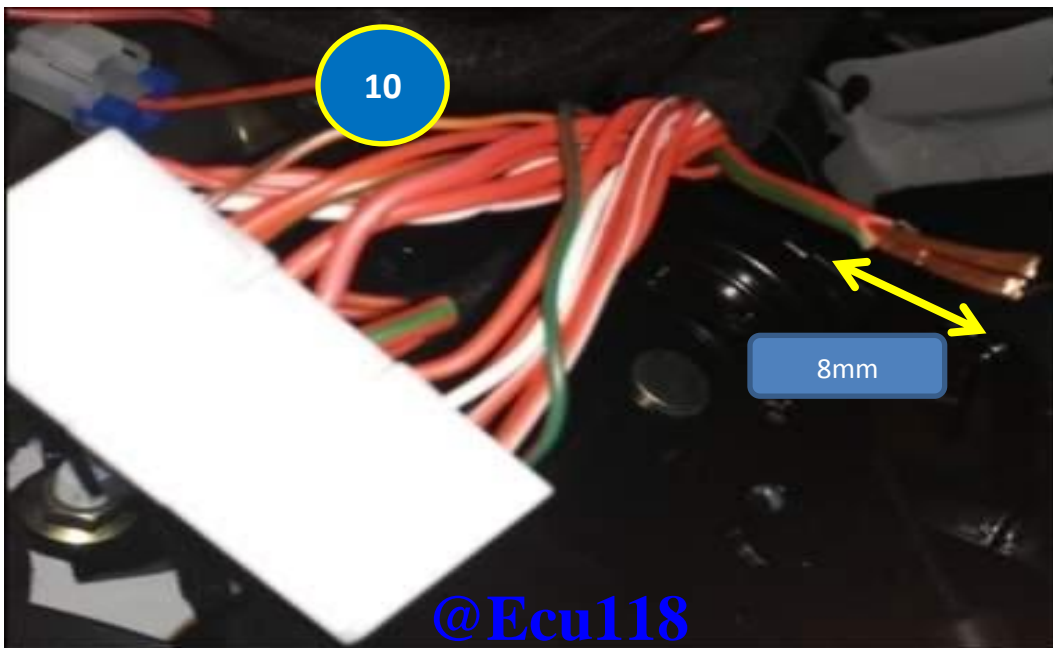
8- توسط ابزار سیم لخت کن روکش سر سیم آزاد بر روی دسته سیم را به میزان 8 میلی متر بر دارید.

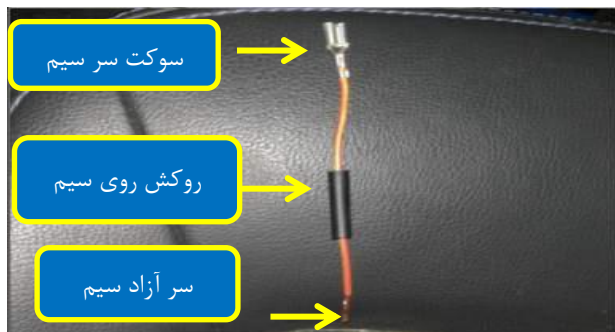
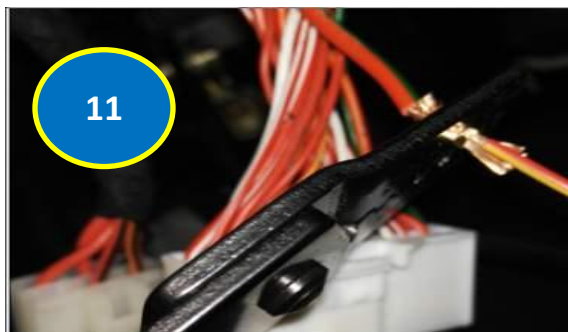
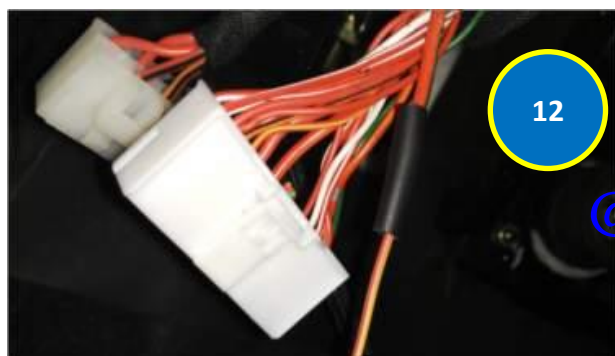
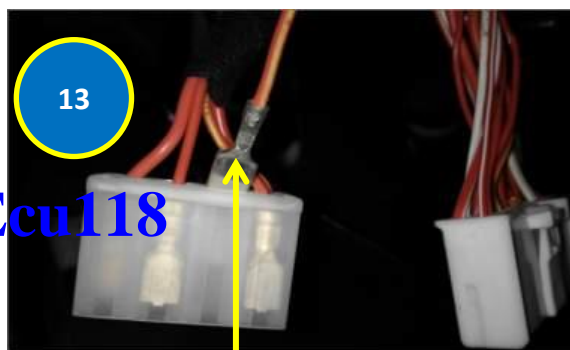
- 9- سر سیم فرستاده شده را با سر سیم ، سیم قرمز خط سبز توسط ابزار مخصوص پرچ کنید.
- 10- روکش روی سیم را بر روی محل اتصال بکشید.
- 11- سر سوکت را داخل پین شماره 7 کانکتور 2 قرار دهید.

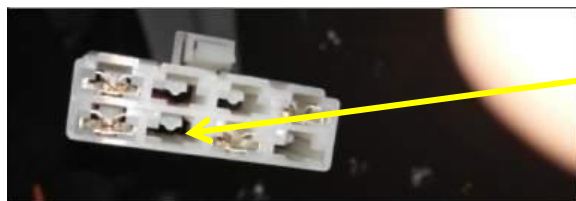
سر سیم را داخل پین خالی شماره 7 کانکتور 2 قرار دهید

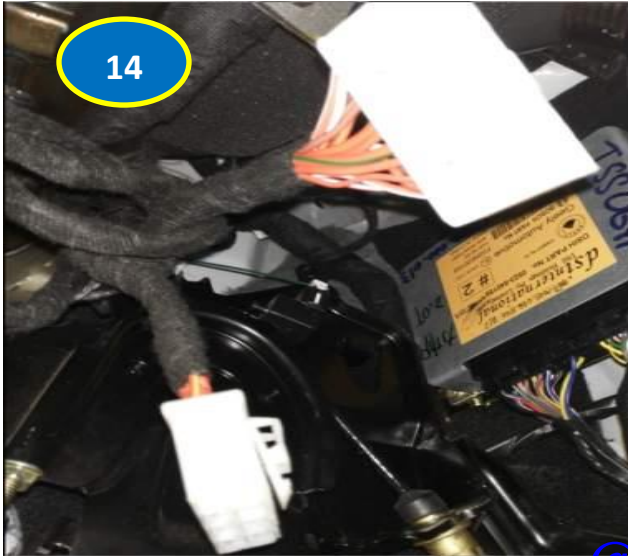
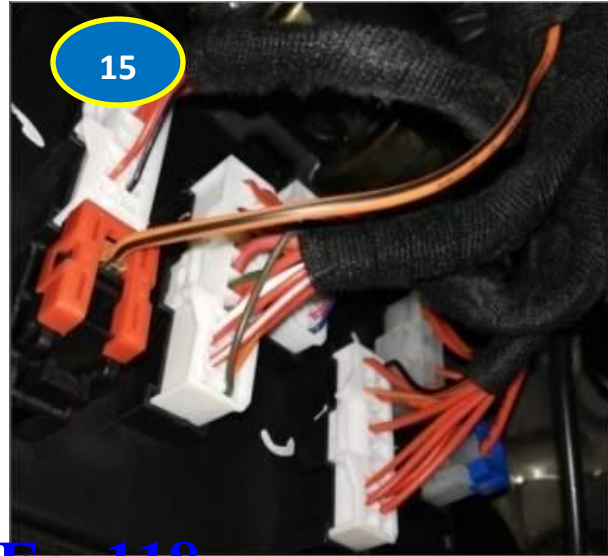
- 12- پس از اتمام کار سیم کشیده شده بین دو کانکتور را بر روی دسته سیم قرار داده و با نوار چسب می چسبانیم.
- 13- سپس کانکتور ها را در جای خود قرار دهید.
- 14- فیوز 20 آمپر را که در محل FS43 قرار دارد را بیرون کشیده و در محل FS42 قرار دهید.

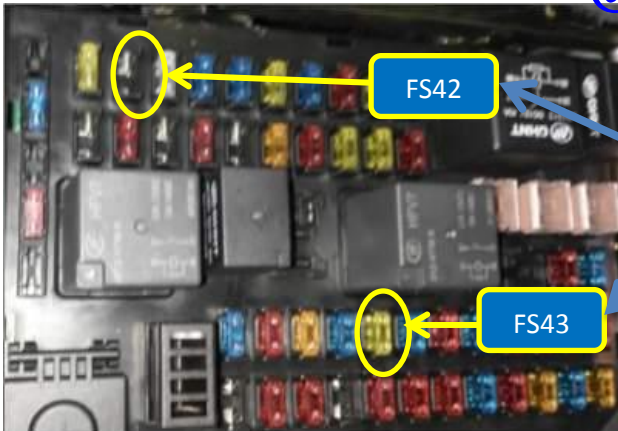
فیوز 20 آمپر را از محل FS43 به FS42 انتقال دهید

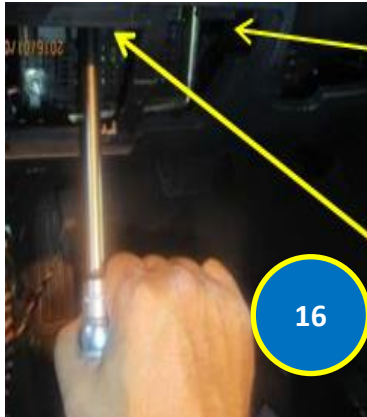
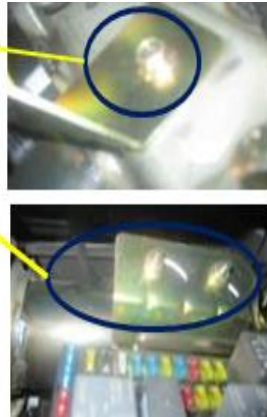
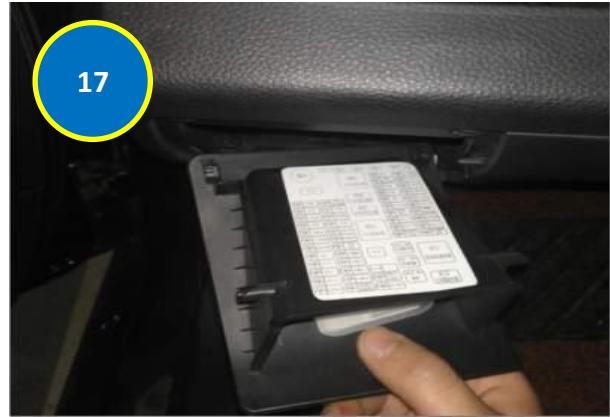
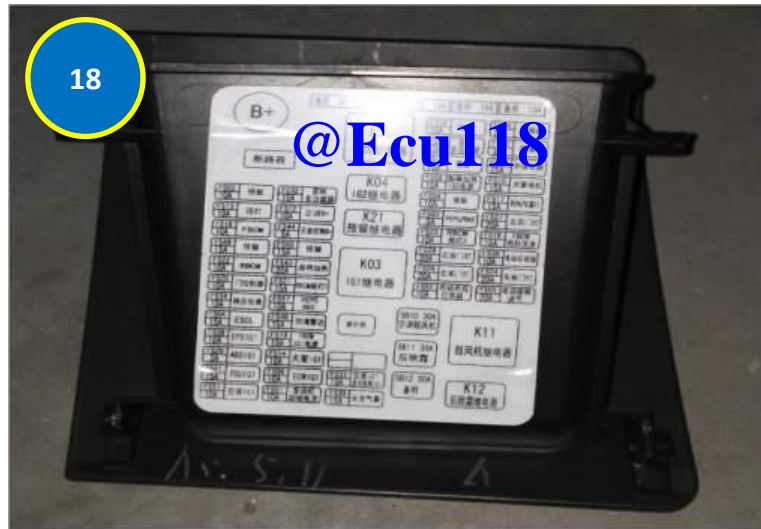
15- توسط ابزار پیچ و مهر های جعبه فیوز را ببندید.

16- برچسب جدید جعبه فیوز را پشت درب پوش بچسبانید.

17- قاب های جلوی درب فیوز را در جای خود مونتاژ نمایید.
