TBAX100TN1E/12/1	تاریخ: ۱۳۹۳/۹/۳
صفحه ۲ از ۲	شماره: 342
نوع خودرو: گروه X100 و تیبا

موضوع: دستورالعمل نحوه کنترل میل فرمان عمودی خودروهای گروه X100 و تیبا

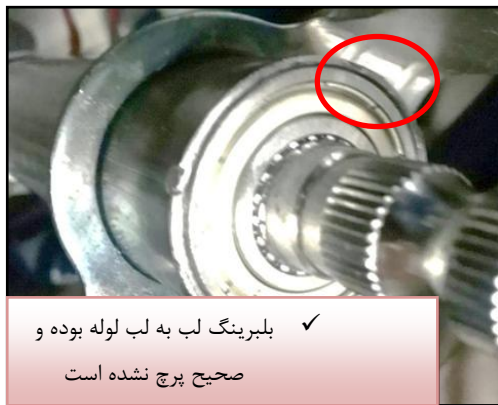
✓ بلبرینگ لب به لب لوله بوده و صحیح پرچ نشده است

شرح عیب: بلبرینگ بایستی حدود ۲ میلیمتر داخل تر از لبه بیرونی لوله قرار گیرد (شکل ۱) که در نمونه های معیوب، بلبرینگ لب به لب لوله غلاف می باشد و لذا لبه ی لوله بر روی بلبرینگ برنگشته و پرچ به درستی انجام نشده است (شکل ۲). لذا جهت اطمینان از سالم و یا معیوب بودن میل فرمان عمودی، اقدامات ذیل به ترتیب انجام گیرد:

۱. ابتدا مطمئن شوید که شماره شاسی خودرو، در لیست پیوست بخشنامه مربوط به این فراخوان می باشد.
۲. غربلیک فرمان را مطابق تصویر شماره ۳ به سمت عقب و جلو حرکت دهید. در صورت مشاهده لقی طولی که در حدود ۰/۵ میلیمتر می باشد، میل فرمان را دمونتاز کرده و آن را تعویض و با قطعه ای که به همین منظور ارسال شده است جایگزین نمایید.
۳. در صورت عدم مشاهده لقی مذکور، ضمن دمونتاز صحیح مجموعه میل فرمان عمودی، آن را با نمونه نشان داده شده در تصویر صفحه قبل مقایسه و در صورتی که پرچ مطابق با تصویر شماره ۲ بود، قطعه را تعویض و با قطعه ارسالی جایگزین نمایید.
۴. در صورت عدم حصول اطمینان از صحت میل فرمان موجود بر روی خودرو، حتماً نسبت به دمونتاز و تعویض آن با یک قطعه جدید اقدام گردد.

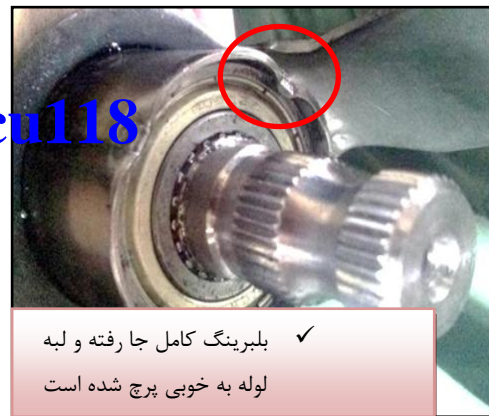
تصویر شماره ۱

✓ بلبرینگ کامل جا رفته و لبه لوله به خوبی پرچ شده است
