توضیحات و تصویر	روش رفع ایراد	علت بروز ایراد	ایراد مشاهده شده

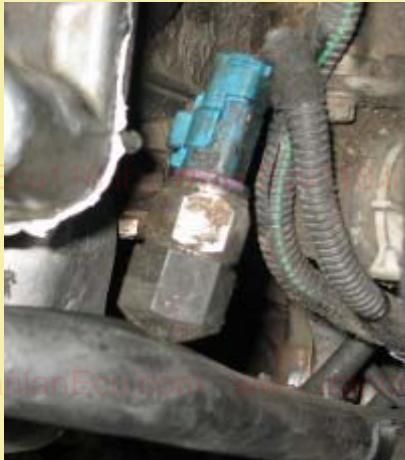
<p>-۴-۱ فشنگی فرمان هیدرولیک</p>	<p>بررسی کنید نوع شمع و فیلر دهانه شمع مطابق استاندارد باشد . ترک و یا شکستگی بر روی آن نباشد .</p> <p>در صورتیکه ایراد مشاهده شده در دیاگ no &gt; Misfire ignition .... signal یکی از کویل ها معیوب است می بایست کوئل معیوب تعویض گردد.</p>	<p>۱-۱ شمع معیوب است ۲-۱ کویل معیوب است ۳-۱ پایین بودن کمپرس موتور ۴-۱ نشتی روغن هیدرولیک در روی دسته سیم بلند موتور</p>	<p>۱-لرزش دور موتور در دور آرام</p>

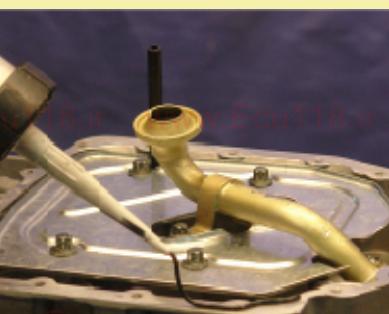
۱-۱۱- در اثر Over heat شدن و در اثر عدم دقیقت در اعمال گشتاور به پیچها می باشد که می بایست واشر تعویض شود .	۱۱-۲-عدم صحیح چسبکاری نمودن کارتل	
www.IranianEcu.com	www.IranianEcu.com	۲-۱۱- در تمامی موارد طبق دستورالعمل موتورهای دیگر تعویض قطعه و با چسب ابیندی رفع ایراد و پیچ ها طبق گشتاور توصیه شده بسته می شود .	۱۱-۳-شل بودن پیچ های کارتل	
نمونه چسب کاری کپه میل سوپاپ		<b>ECU118</b>	۱۱-۴-شل بودن پیچ اصلی CVVT چرخ دنده	۱۱-۵-ایراد روغن ریزی

۱۱-۵-شل بودن درپوش چرخ دنده CVVT	
www.IranianEcu.com	www.IranianEcu.com		۱۱-۶-شل بودن پیچهای قالپاق سوپاپ	
			۱۱-۷-عدم صحیح چسبکاری نمودن کپه میل سوپاپ ها
