اطلاعیه فنی - تعمیراتی

شماره: ۱۳۹۴-۳۳

نوع خودرو: دنا

عنوان: روش رفع ایراد Lamp Fault

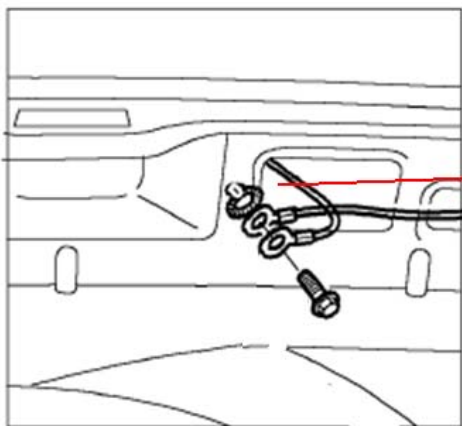
نکته مهم: توجه گردد در صورت سوختن لامپ چراغ و همچنین عدم اتصال صحیح سیمهای منفی (بدنه) موجود روی دسته سیم، ایراد Lamp Fault روشن می گردد. این گونه ایرادات شامل بروز آوری فوق الذکر نمی گردد.

مثال: برای رفع ایراد مسری با چراغهای @Ecu118

عقب، باید دو سر سیم منفی موجود در دسته سیم اتاق در خودروی سمند و دنا نشان داده شده در شکل، اتصال صحیح به بدنه خودرو داشته باشند.
