شماره: 1388-84

نوع خودرو: انواع وانت و روآ

اطلاعیه فنی - تعمیراتی

عنوان: روش رفع ایراد بالا ماندن دور موتور/ثابت ماندن عدد لاند اکسیژن سنسور

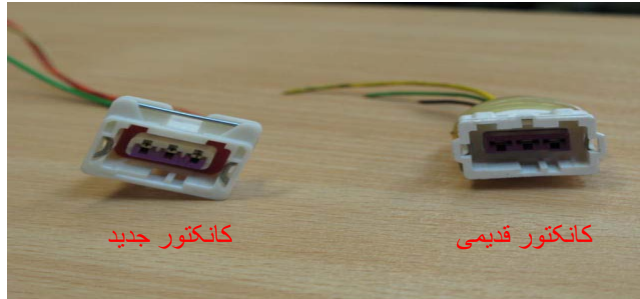
**الف - ایراد بالا ماندن دور موتور که اکثرا در خودروی روآ اتفاق می افتد: منشاء این ایراد عمدتا مشکل کانکتور پتانسیومتر دریچه گاز (TPS) می باشد. نحوه بررسی و رفع ایراد به شرح زیر است:**

- 1-دانلود نرم افزار ECU بنزین زیمنس (توسط ورژن 8/12 ایکودیاگ)
- 2- (ADAPTATION VALUE) ریست (Reset) شود
- 3- پارامتر مربوط به زاویه دریچه گاز بررسی شود در حالت IDEL باید صفر باشد در صورت صفر نبودن، دسته سیم منی فولد با دسته سیم اصلاح شده به شماره فنی 10027008 جایگزین گردد.
