اطلاعه فنی

دریافت کننده	نمایندگی های پیلوت هایما
قابل توجه	صاحب امتیاز ■ مدیر خدمات ■ کارشناس فنی ■ کارشناس پذیرش/پذیرشگر ■ مسئول بازرگانی قطعات یدکی ■ مسئول امور مشتریان ■ تعمیرکاران
عنوان اطلاعیه	رفع ایراد عدم عملکرد موتور فن رادیاتور
نوع خودرو	هایما ۱۸۰۰cc توربو

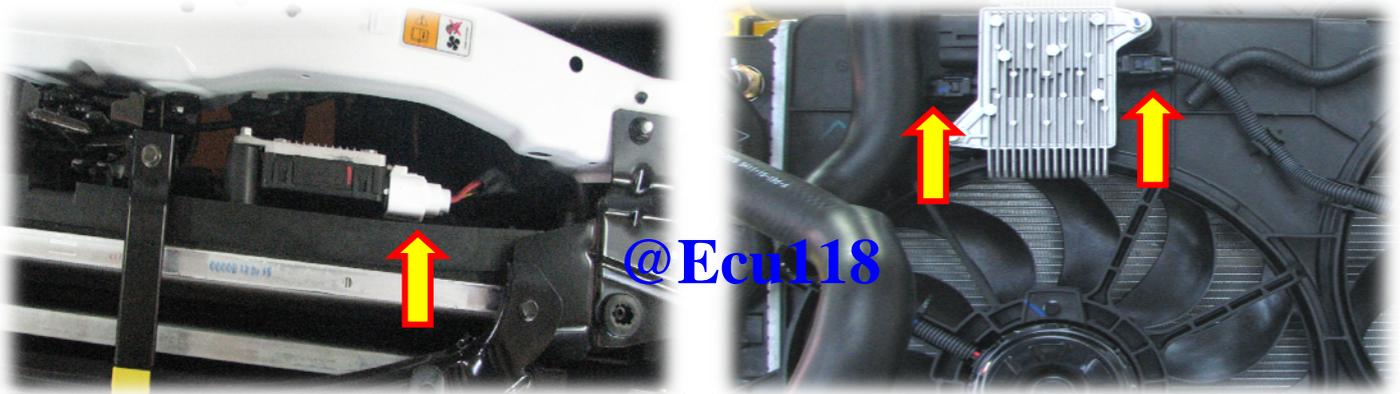
- ۱- اطمینان حاصل کنید گاز کولر به میزان استاندارد تزریق شده است.
- ۲- بعد از باز کردن صفحه پلاستیکی روی مجموعه رادیاتور، وضعیت اتصال صحیح سوکتهای متصل به یونیت فن را کنترل نمایید. (دو سوکت مشکی مربوط به عملکرد فن های رادیاتور و یک عدد سوکت سفید رابط تغذیه کنترل یونیت)

۳- پس از روشن کردن موتور، با فشردن دکمه A/C کولر، عملکرد فن های رادیاتور را بررسی نمایید.
دقت کنید که:

- ۳-۱- هر دو فن رادیاتور باید به صورت همزمان عملکرد داشته باشند.
- ۳-۲- در صورتی که تا ۲۰ ثانیه پس از روشن کردن کولر، فن های رادیاتور روشن نشد، کنترل یونیت فن دارای ایراد است و باید یونیت فن تعویض شود.
