تاریخ: 95/11/18 H320H330TN1E/1/2

نوع خودرو: برلیانس H300

موضوع: نحوه رفع صدای غیر عادی فرمان خودروهای برلیانس H300

اطلاعیه فنی

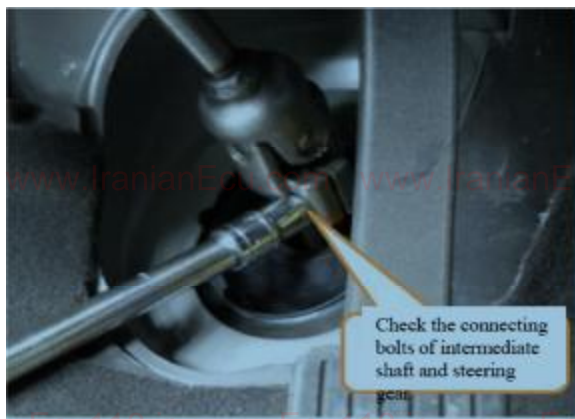
1- ابتدا نسبت به کنترل موارد تشریح شده در تصویر سیستم فرمان به شرح ذیل اقدام گردد:

مجموعه قطعات کاور، غریبک، دسته راهنما، سویچ چرخشی را از نظر لقی چک کنید

لقی چهارشاخه های فرمان را کنترل و از سفت بودن پیچ آن اطمینان حاصل نمایید

عملکرد اهرم تنظیم موقعیت ستون فرمان را کنترل نمایید

وضعیت نصب گردگیرها را کنترل نمایید

لقی رابط و سبک فرمان را کنترل نمایید

پیچ های اتصال جعبه فرمان به زیر شاسی جلو را کنترل نمایید

2- جهت رفع صدای غیر عادی فرمان در صورت عدم وجود صدا از ناحیه میل فرمان عمودی (تلسکوپی فرمان)، ابتدا نسبت به کنترل عدم لقی چهار شاخه فرمان اقدام و سپس از سفت بودن کلیه پیچهای چهارشاخه فرمان خصوصاً "پیچ زیرین رابط اتصال به جعبه فرمان اطمینان حاصل نمائید.

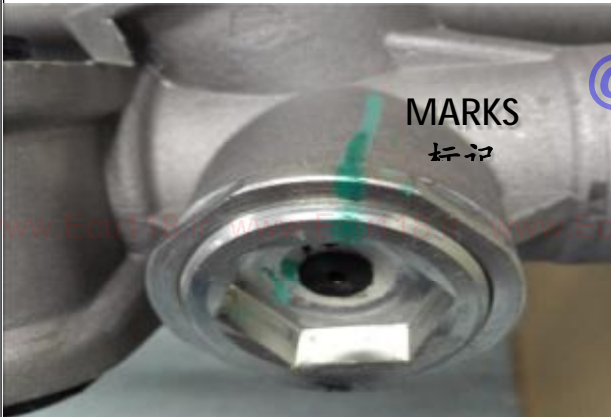
تصویر 1

2- ابتدا به منظور شناسایی تنظیم اولیه ، روی پیچ ، مهره و پوسته جعبه فرمان علامت گذاری نموده (تصویر 1) و سپس مهره را در
جهت خلاف عقربه های ساعت با ابزار مخصوص به شماره سریال 498832 جدا کنید . (تصویر 2)

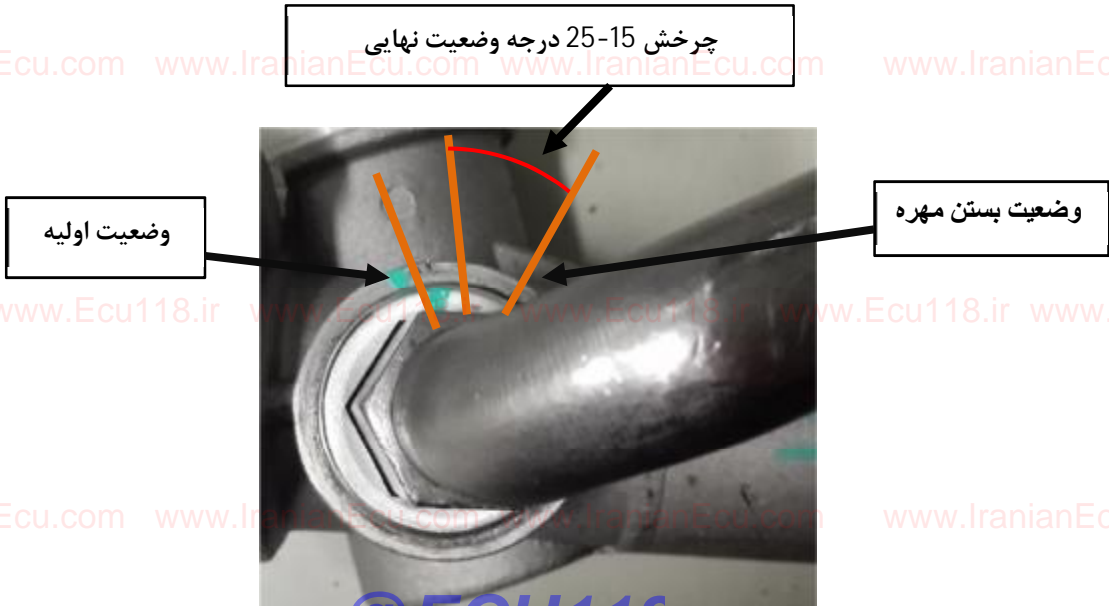
@ECU118
تصویر 3

3- پیچ تنظیم را با استفاده از ابزار مخصوص (شماره سریال 498832) ببندید و سپس آن را 15 تا 25 درجه به گونه ای که در محل علامت گذاری شده اول (تصویر 1) قرار نگیرد، شل نمائید. (تصویر 3)

چرخش 15-25 درجه وضعیت نهایی

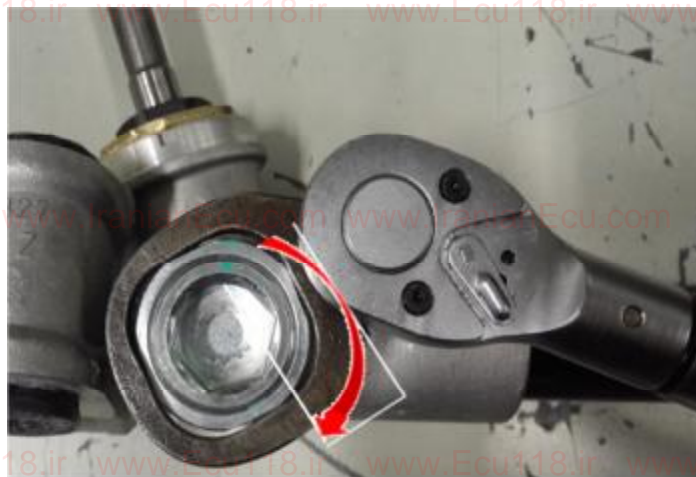
تصویر 4

4- پس از تنظیم جعبه فرمان مهره را با ترک رنج (50 تا 60 نیوتن متر) ببندید (تصویر 4)، با حرکت دادن پینیون و شانه ای گردش فرمان و صدا را چک نمائید.

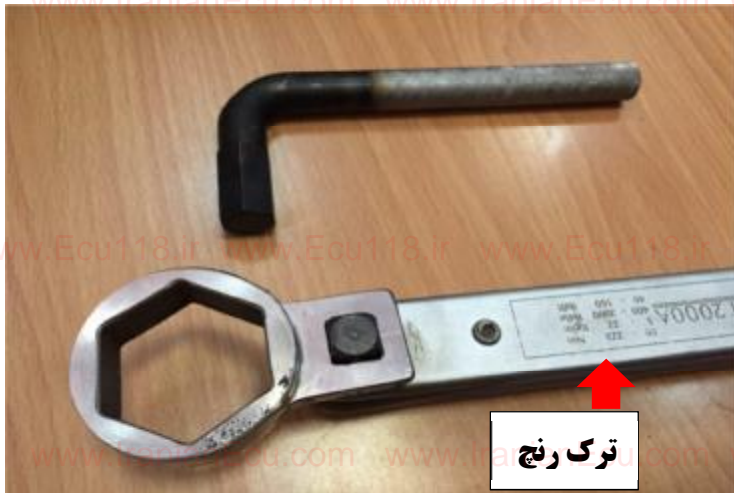
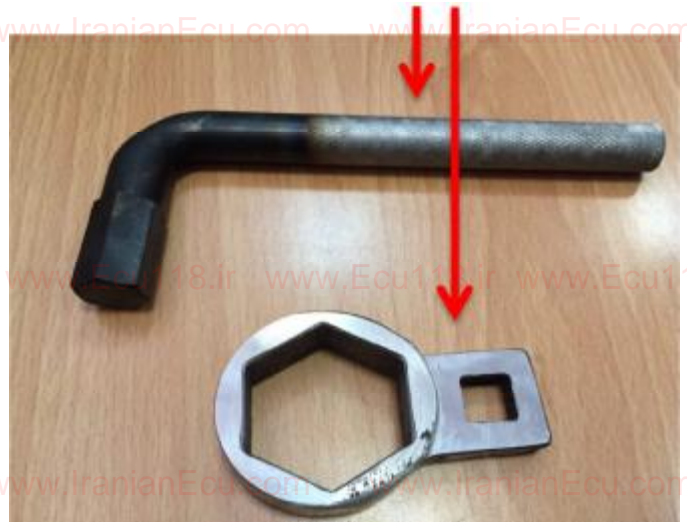
کد عملیات به شماره IM340001GM قابل محاسبه برای پیاده و سوار کردن و تنظیم جعبه فرمان می باشد.
مطابق تصویر زیر **ست ابزار مخصوص** تنظیم جعبه فرمان به شماره سریال 498832 قابل سفارش گذاری می باشد.
