## دستورالعمل فراخوان

**عنوان فراخوان: احتمال ایراد نشتی گاز از شیلنگ گازورودی به فیلتر (مجموعه فیلتر گاز)**

**نوع خودرو: پژو 405 دوگانه سوز**

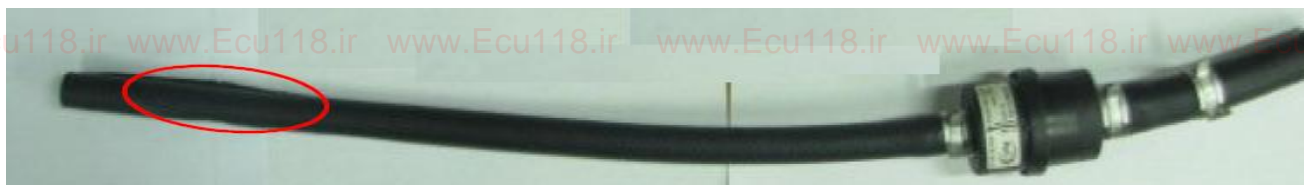
تصاویر محل بروز ایراد

به اطلاع نمایندگان مجاز می رساند، در تعدادی از خودروهای پژو 405 دو گانه سوز احتمال ایراد نشتی گاز از شیلنگ گازورودی به فیلتر (مجموعه فیلتر گاز) وجود دارد که ناشی از ایراد کیفیت قطعه میباشد و به منظور برطرف کردن ایراد می بایست اقدامات ذیل انجام پذیرد.

- ۱- انجام تست نشتی در قسمت های مشخص شده در تصاویر ذیل. (کف صابون)
- ۲- انجام کنترل چشمی و لمسی اثرنشتی در نواحی بروز ایراد .

- ۱- شیر دستی داخل محفظه موتور را ببندید .
- ۲- خودرو را روی حالت گاز روشن نموده تا گاز داخل شیلنگ گازورودی به فیلتر بطور کامل تخلیه گردد .
- ۳- بست منفی باتری را بردارید.
- ۴- با باز کردن کامل اتصالات مجموعه فیلتر گاز، قطعه معیوب را تعویض نموده و نسبت به جایگزین نمودن مجموعه سالم اقدام نمایید. (مطابق با روبه کد مدرک ۱۱۹۶۹)
