شماره: C19418

عنوان فراخوان: اثرضربه و نشستی از لوله فشار قوی پرکن به سر مخزن CNG

نوع خودرو: پژو پارس و ۴۰۵

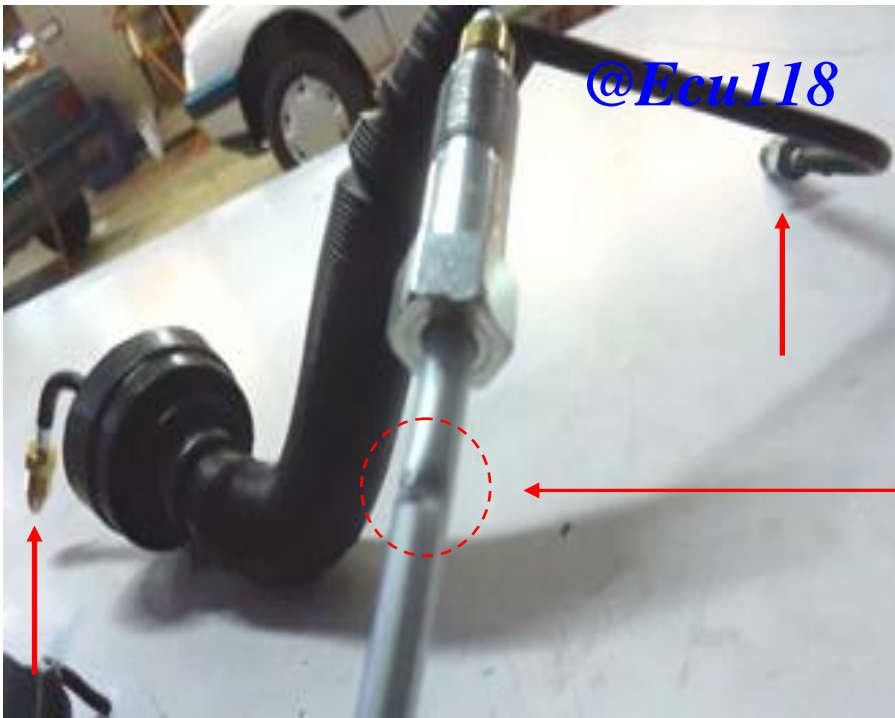
به اطلاع نمایندگان مجاز می رساند، در تعدادی از خودروهای پژو پارس و ۴۰۵ احتمال ایراد اثرضربه و نشستی از لوله فشار قوی سوخت گیری گاز که ناشی از ایراد مونتاژ می باشد وجود دارد و به منظور برطرف کردن ایراد می بایست مطابق رویه زیر اقدام شود.

محل احتمالی بروز ایراد

- ۱- بست منفی باتری را بردارید.
- ۲- شیر دستی سر مخزن را ببندید .
- ۳- ابتدا لوله خرطومی و مهره ماسوره سرشیر مخزن را باز کنید تا گاز داخل لوله تخلیه شود.
- ۴- توسط ابزارالات عمومی و ابزار مخصوص های موجود در نمایندگی لوله فشار قوی را کامل دمونتاژ نمایید .
- ۵- لوله فشار قوی معیوب را با نمونه سالم جایگزین نموده و توسط ابزار مخصوص های موجود اتصالات را محکم نمایید .
- ۶- توسط تورکمتر اتصالات را به تورک ۲۵ تا ۳۰ نیوتن متر برسانید .
- ۷- پس از اطمینان از بسته شدن کامل و به تورک رساندن اتصالات و باز کردن شیر سر مخزن ، حتما تست نشتی نموده و از عدم بروز ایراد نشتی اطمینان حاصل نمایید .
- ۸- بست منفی باتری را مونتاژ نمایید .
- ۹- پس از اطمینان از انجام صحیح فرایند و کنترلهای لازم و عدم مشاهده نشتی ، خودرو را تحویل مشتری نمایید .
