(مدیریت فنی و مهندسی)

شماره: ROTN1F/1/1 ۲۵۸ صفحه: ۱ از ۱

نوع خودرو: ریو

موضوع: مونتاژ سیم سنسور چرخهای عقب خودروی ریو ABS

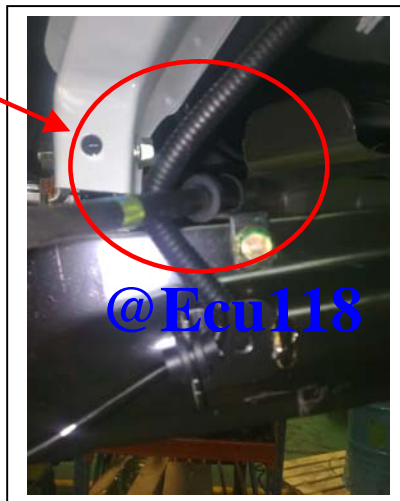
مسیر صحیح عبور سیم سنسور چرخ عقب
از پشت کابل ترمز دستی

با توجه به تولید خودروی ریو مجهز به سیستم ترمز ABS به اطلاع کلیه نمایندگی های مجاز خودروی ریو می رساند؛ در صورت دمونتاژ سنسور سرعت چرخهای عقب به مسیر عبور سیم سنسور توجه گردد و در هنگام مونتاژ مجدد جهت جلوگیری از برخورد سیم سنسور ABS با لاستیک چرخ نسبت به عبور سیم سنسور چرخ عقب از پشت کابل ترمز دستی (تصویر ذیل) اقدام گردد .

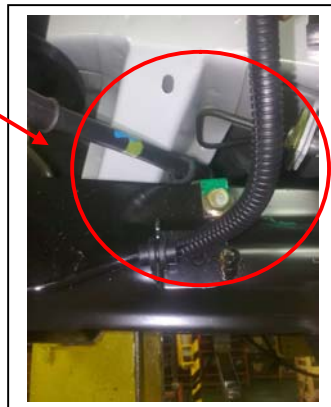
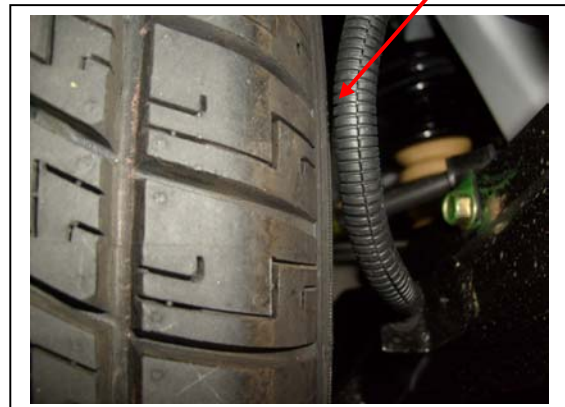
توجه: در صورت عدم رعایت مسیر صحیح سیم سنسور با لاستیک چرخهای عقب برخورد و باعث بروز نقص در سیستم می گردد.

برخورد سیم سنسور ABS با لاستیک چرخ
در صورت عدم رعایت مسیر موردنظر

مسیر اشتباه عبور سیم سنسور
